Circuit vélos Ligny - Gembloux

Date de l'audit : 31 août 2023

Analyse du circuit vélo Ravel 147 Ligny - Gembloux

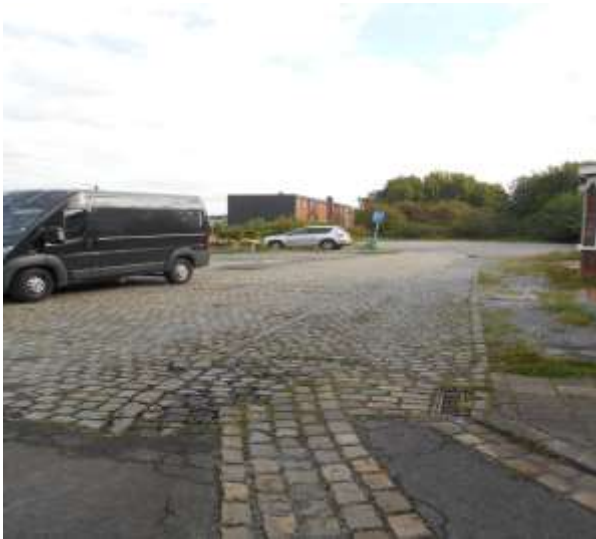
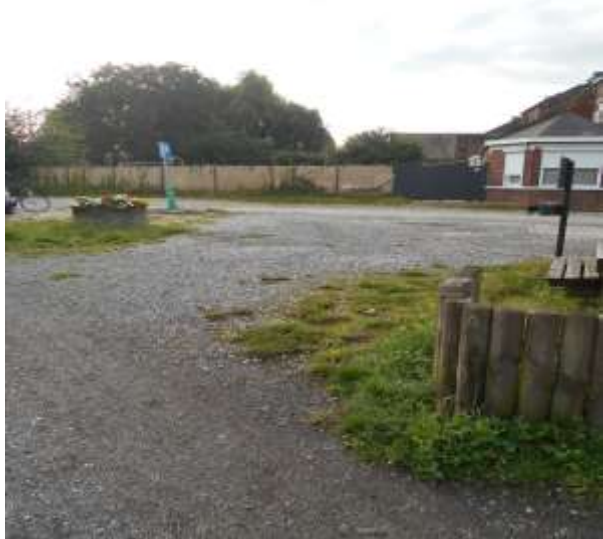
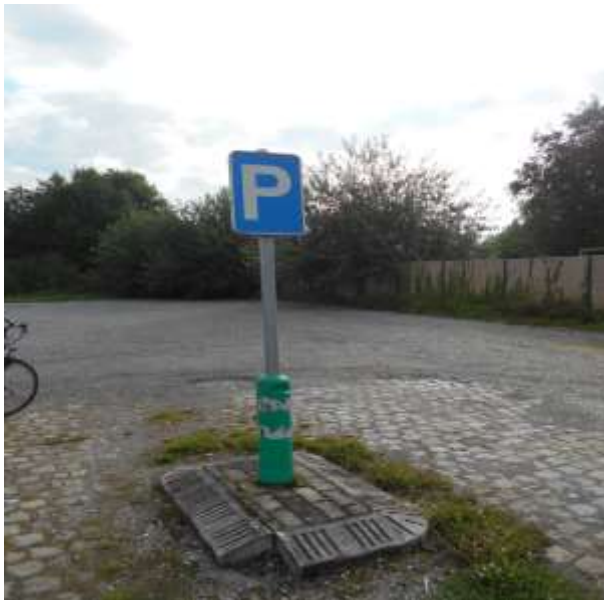
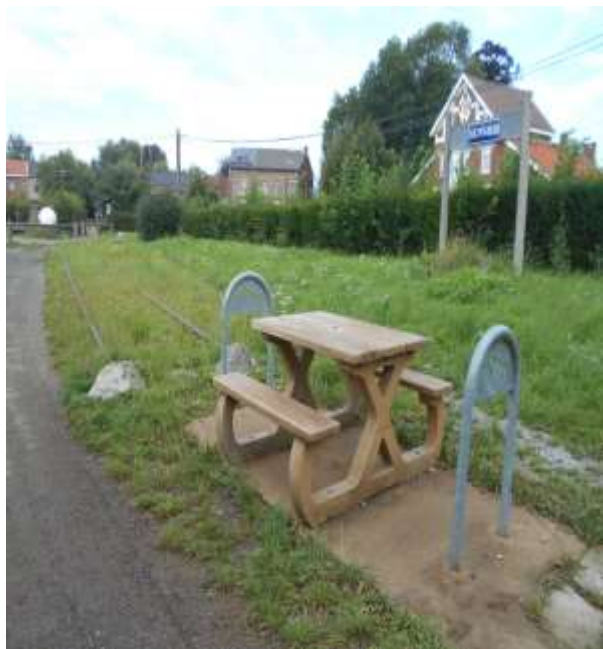
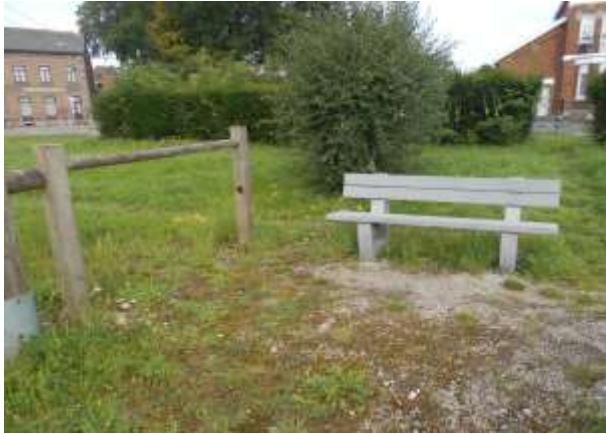
Le départ se fait depuis un parking situé en face de l'ancienne gare de Ligny Sud et le long du Ravel. Aucun emplacement de parking n'est dessiné au sol et le revêtement de sol est irrégulier avec des vieux pavés et des gros cailloux.

Il n'y a pas de signalétique indiquant le parking au niveau de la chaussée.

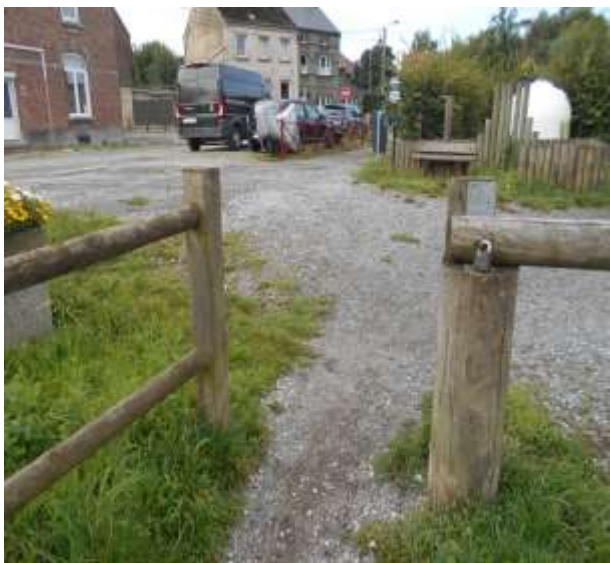
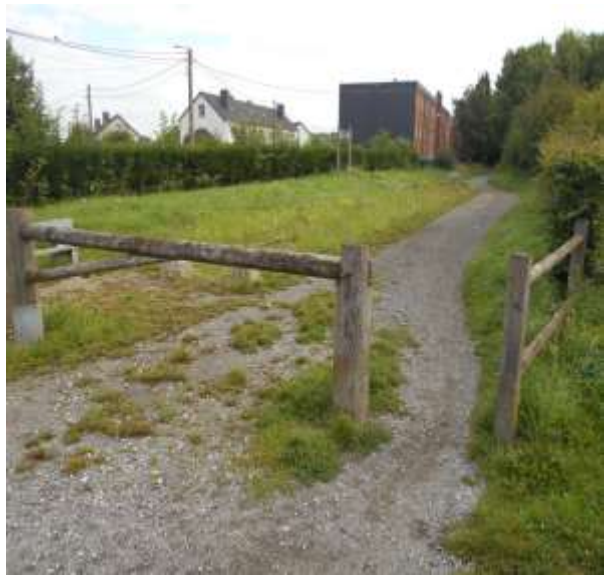
La liaison entre le parking et le circuit présente un rayon de braquage suffisant pour entrer sur le circuit, mais la présence d'une barrière réduit le libre passage à 91 cm.

La barrière étant prolongée de l'autre côté (jusqu'au banc), il n'est pas possible de la contourner.

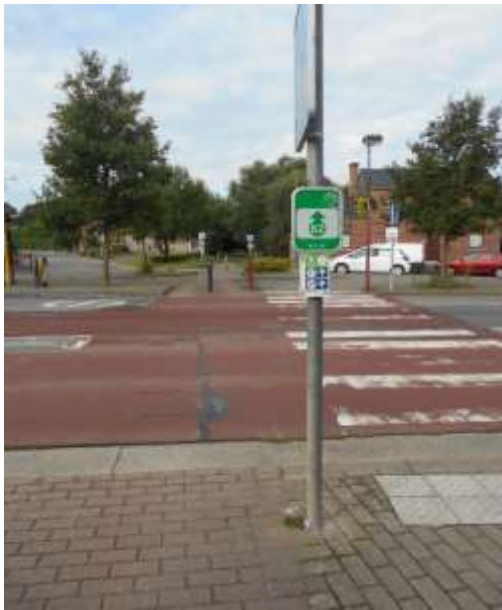
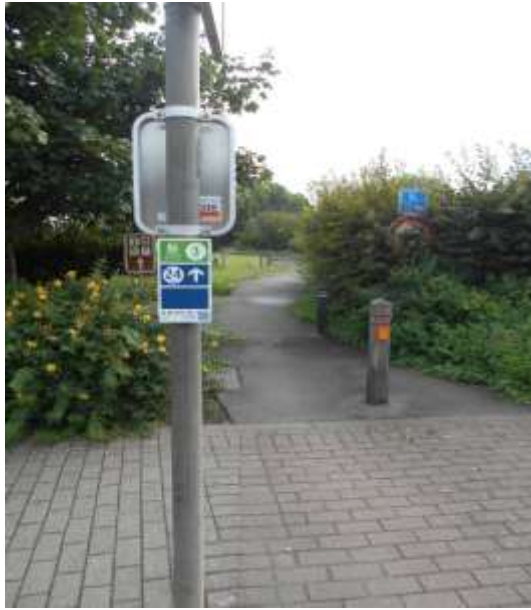
La signalétique est bien présente mais au niveau de la voirie et non à l'entrée du circuit au niveau du parking.

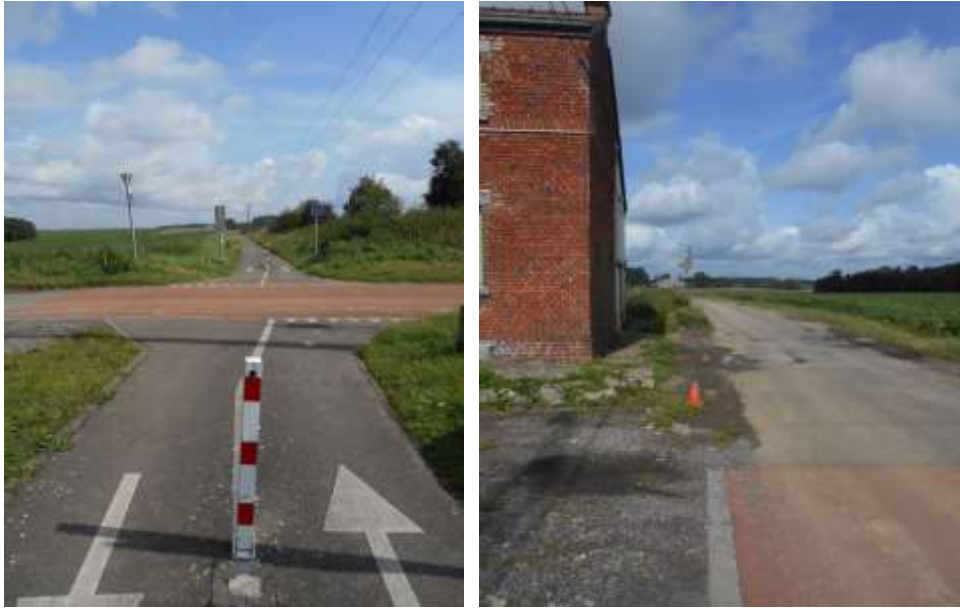
Cependant, des barrières sont présentes avant certaines traversées et réduisent le libre passage entre 90 cm et 140 cm.

Ces barrières, étant en bois grisonnant, ne sont pas toujours assez contrastées par rapport à l'environnement.

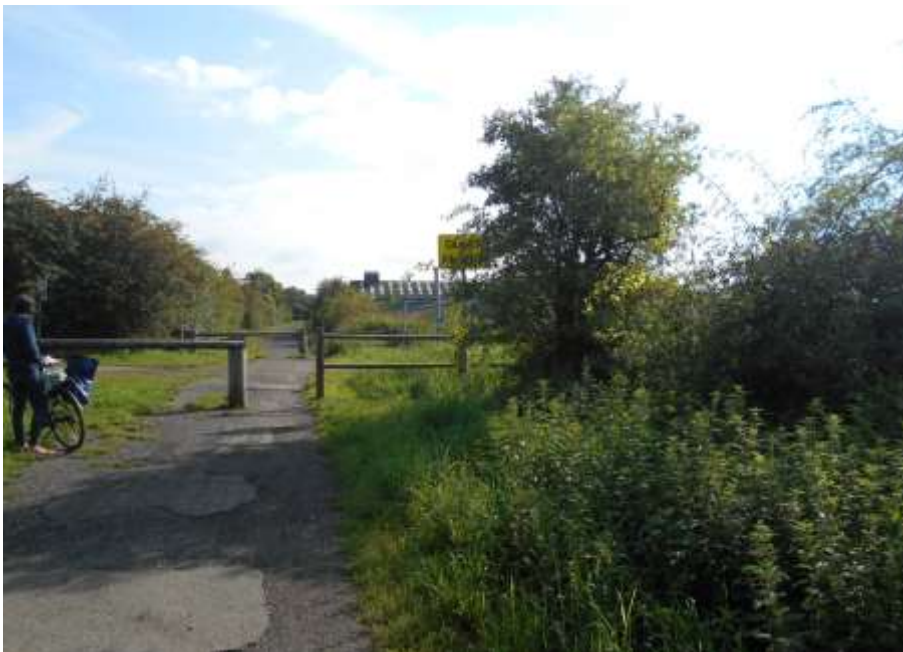
Il y a aussi des branches qui reviennent sur le parcours formant ainsi des obstacles en saillie (et les épines ne sont pas petites).

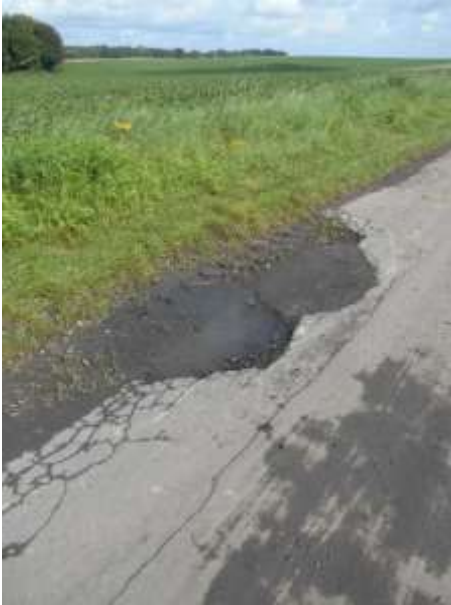
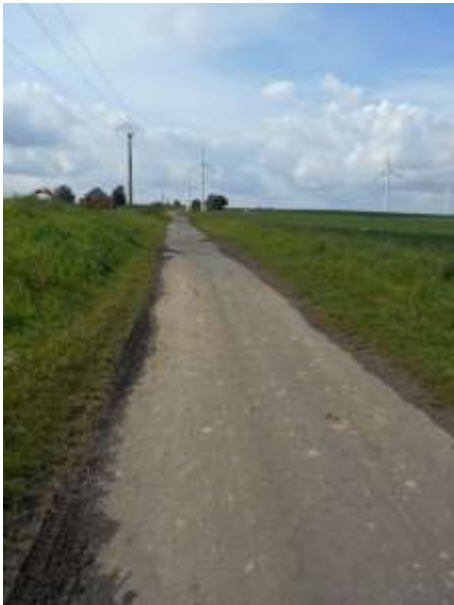
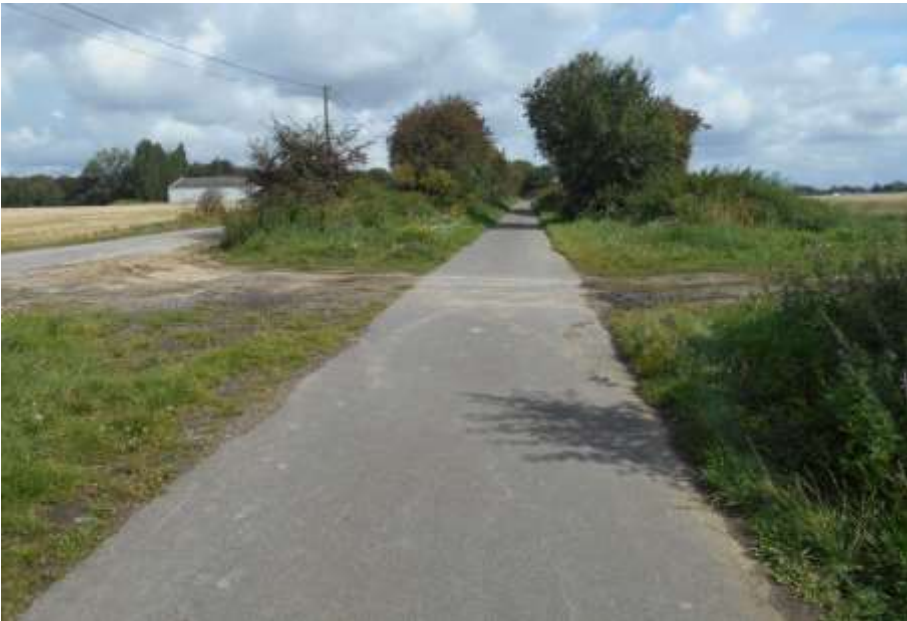
Après +/- 1500 m du départ, le chemin surplombe la végétation et il n'y a pas de sécurisation par rapport au vide. Cependant, la largeur du chemin est suffisante à ce niveau.

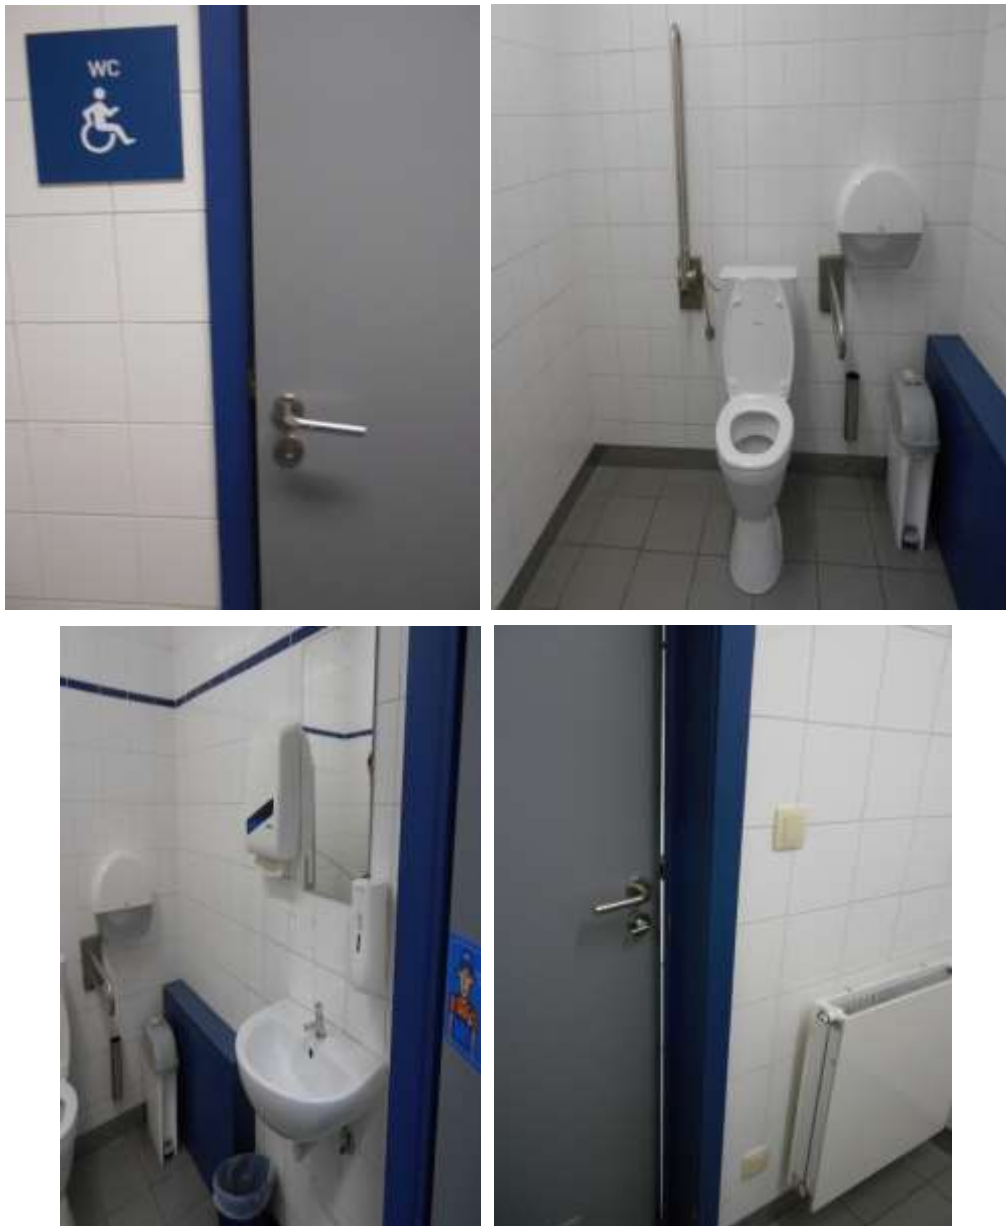
A la gare de Gembloux, il y a une toilette PMR payante mais celle-ci n'est pas totalement conforme.
