Circuit vélos Ligny - Gembloux

Date de l'audit : 31 août 2023

Analyse du circuit vélo Ravel 147 Ligny - Gembloux

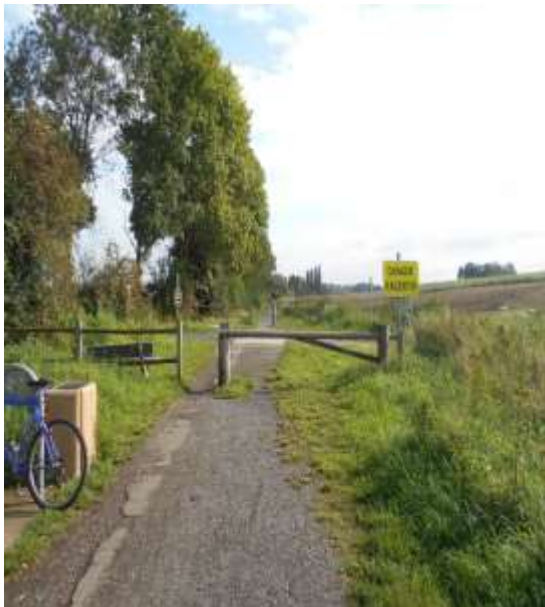
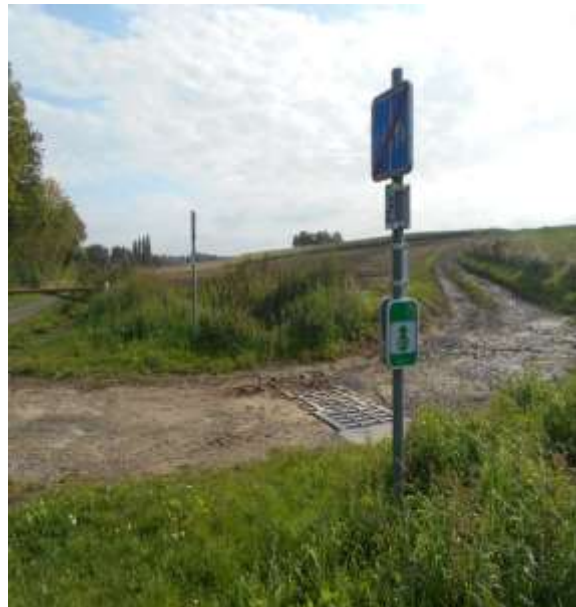
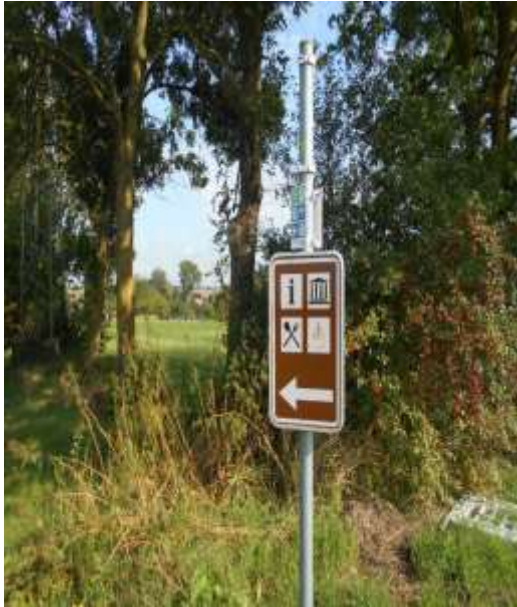
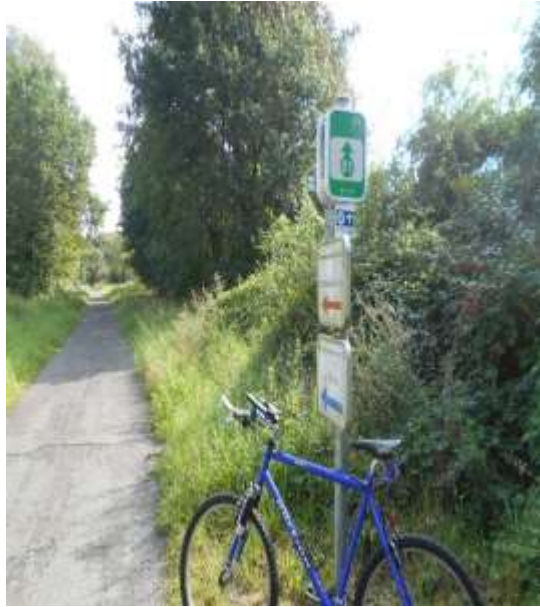
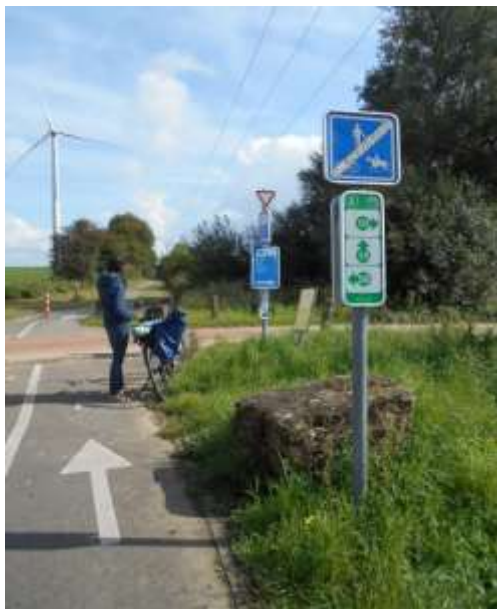
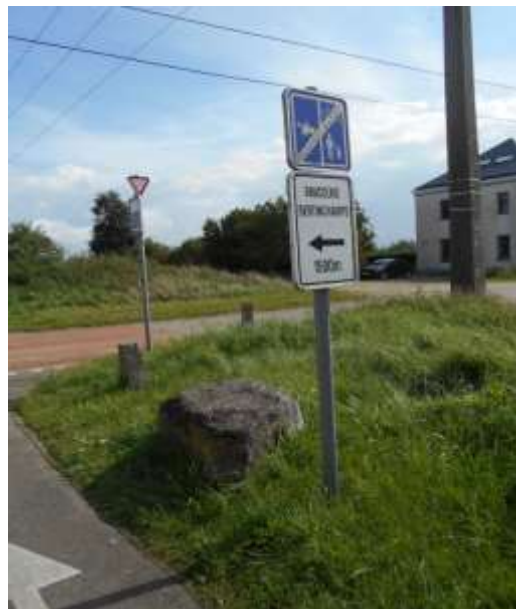
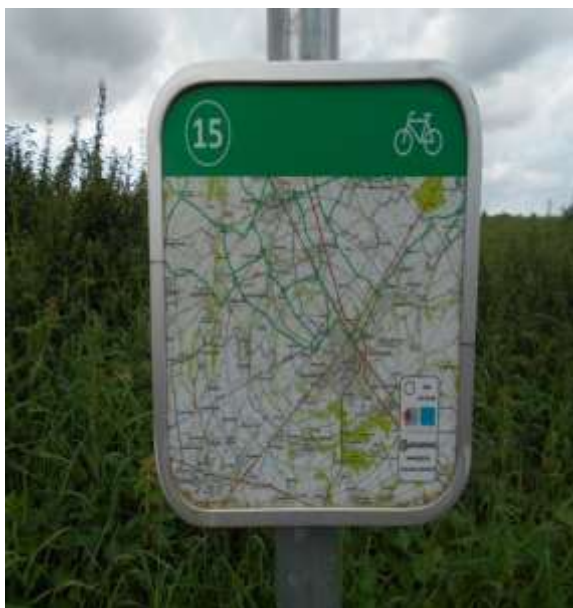
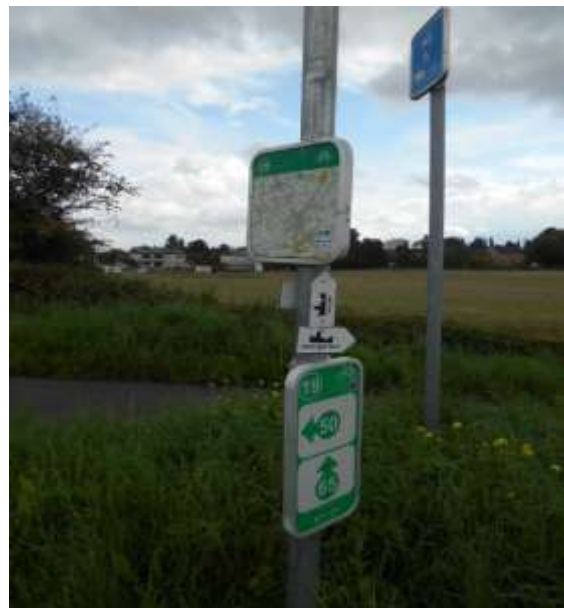
La signalétique est bien présente tout le long du circuit. Il est facile de se repérer à chaque endroit (départ, arrivée, carrefour...).

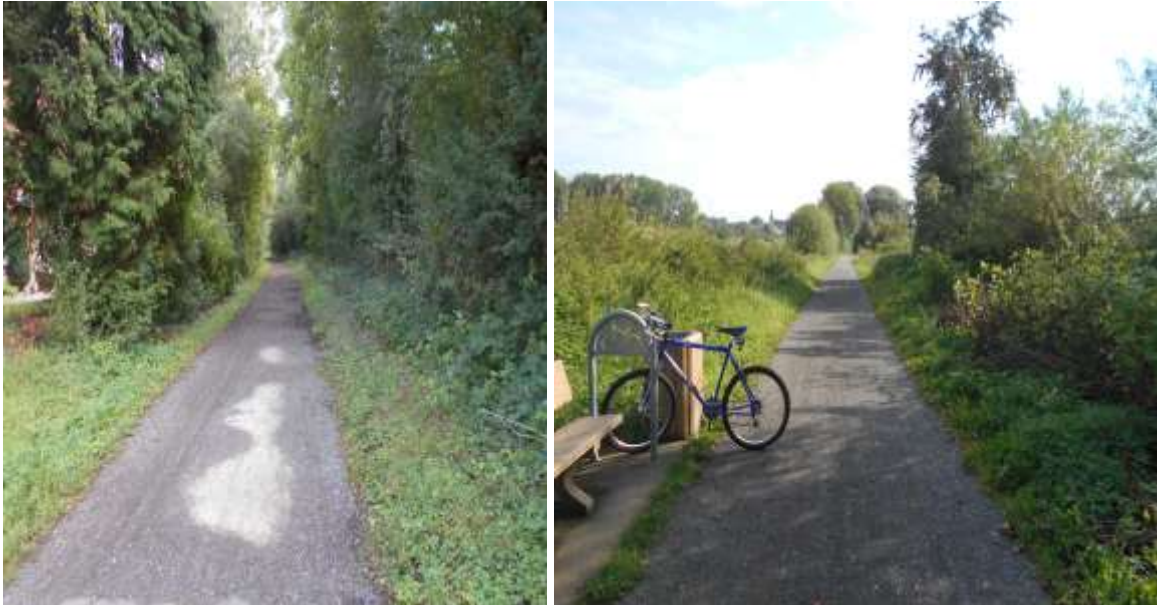
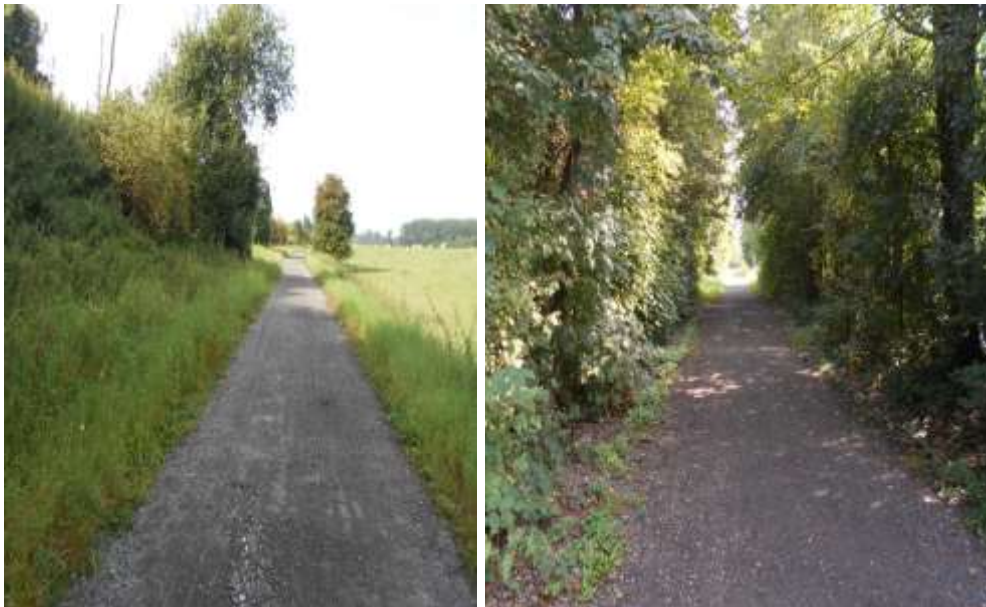
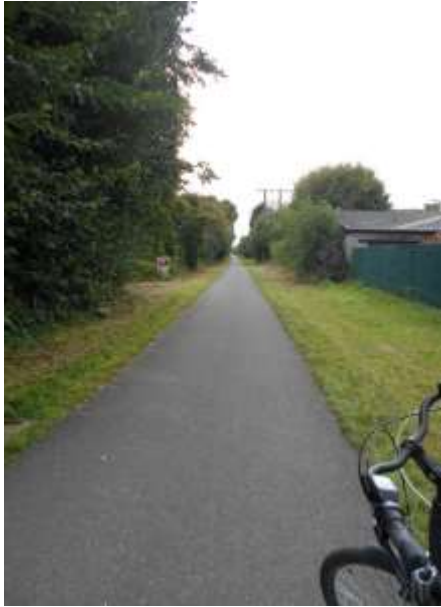
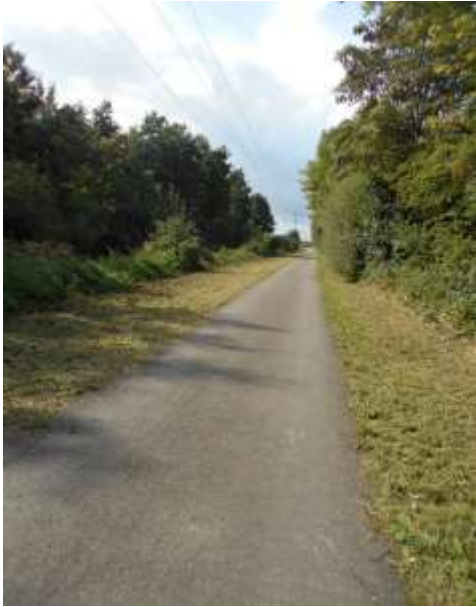
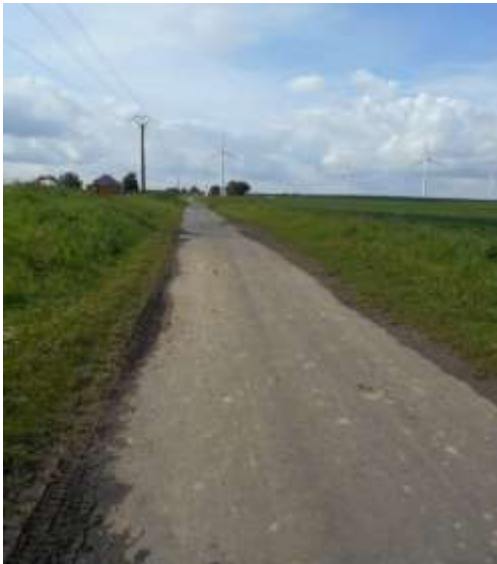
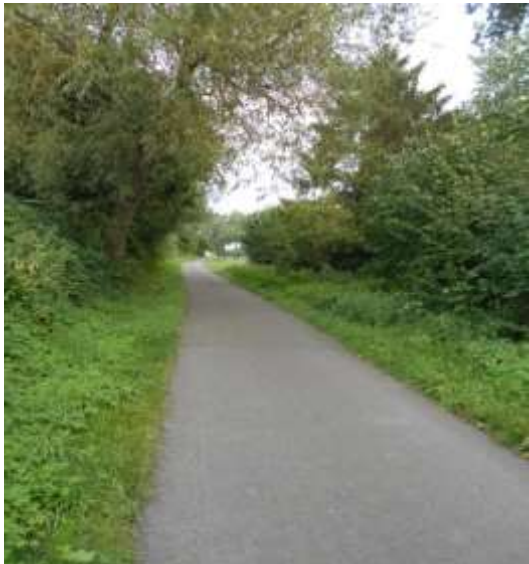
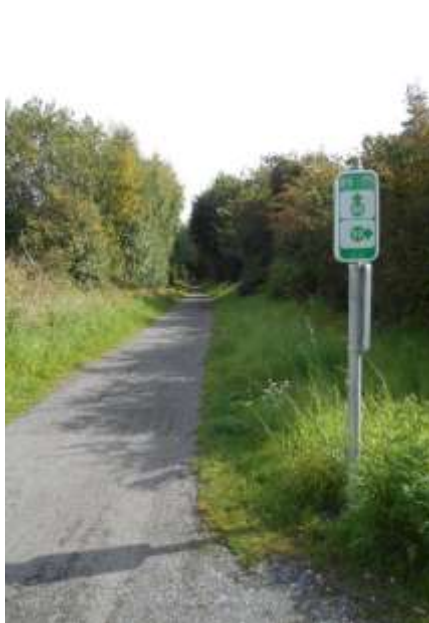
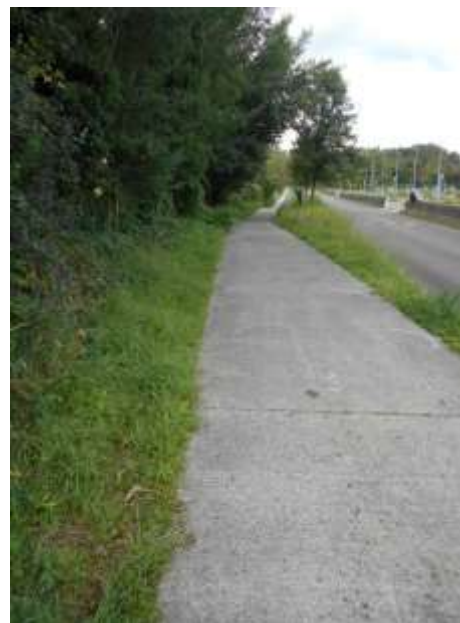
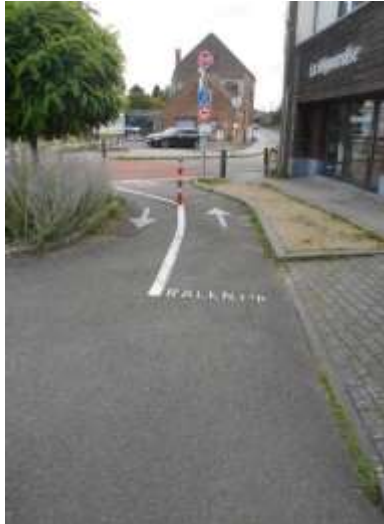
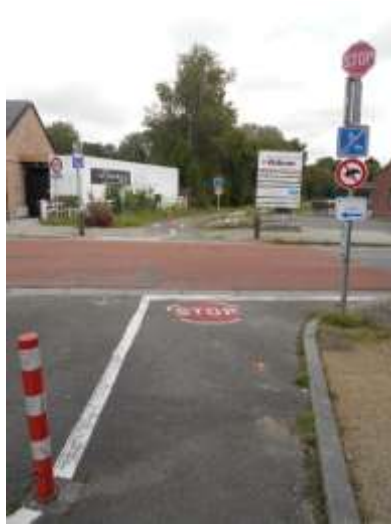
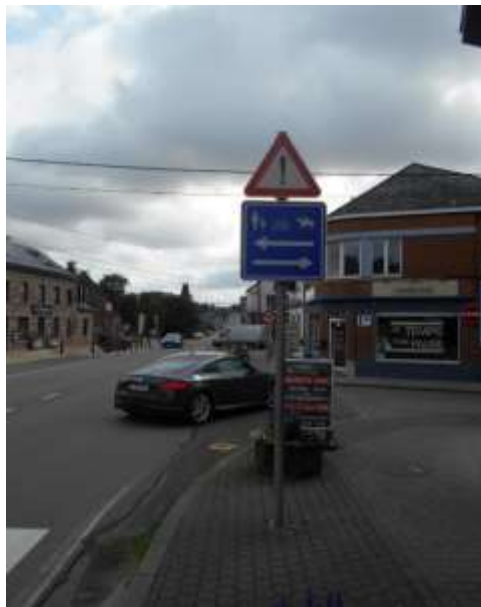
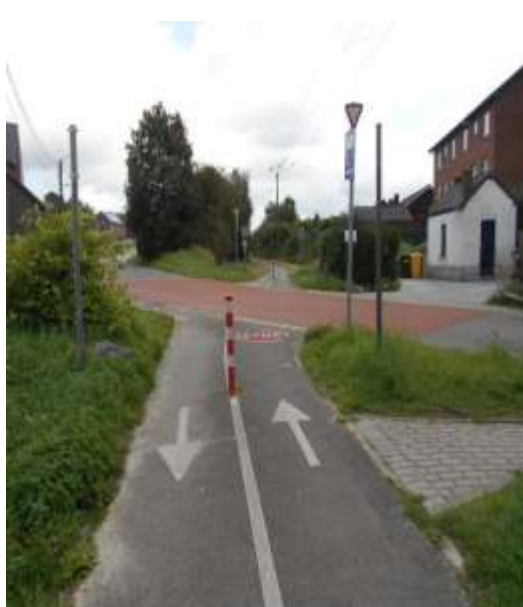
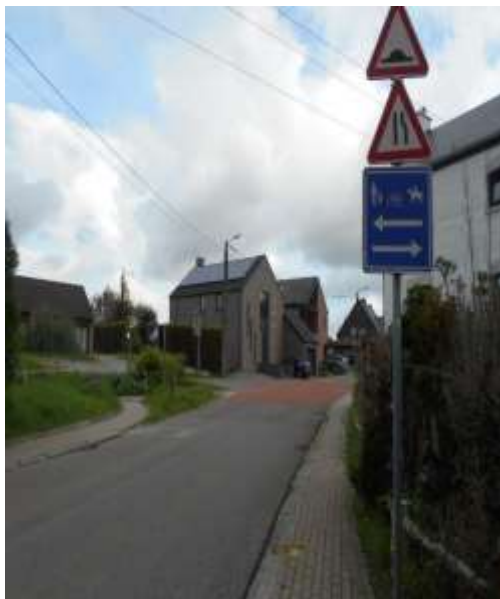
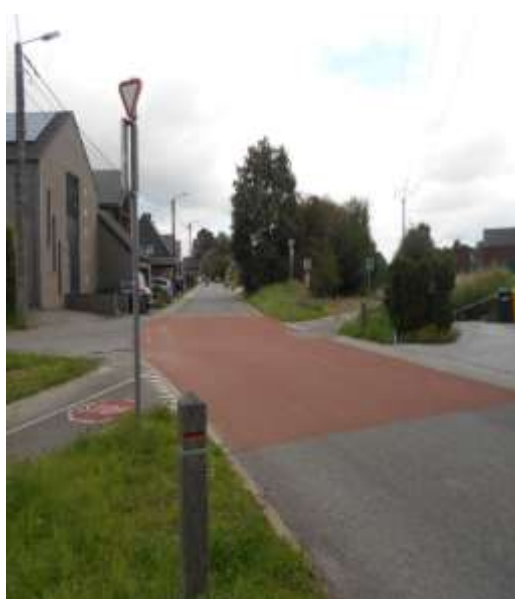
La circulation est régulière (ligne droite) et en majeure partie en site propre (en dehors de la circulation automobile), sauf pour quelques traversées de chaussées (une dizaine).

Il s'agit essentiellement de routes secondaires ou agricoles (chemins). Il y a, au niveau de Sombreffe, une chaussée plus importante à passer, mais la traversée est sécurisée et dans une zone à vitesse limitée. Et plus loin, une traversée dans un tournant est bien indiquée avec un système de chicane de ralentissement en amont. Attention toutefois aux panneaux bancals ou absents à certains croisements.

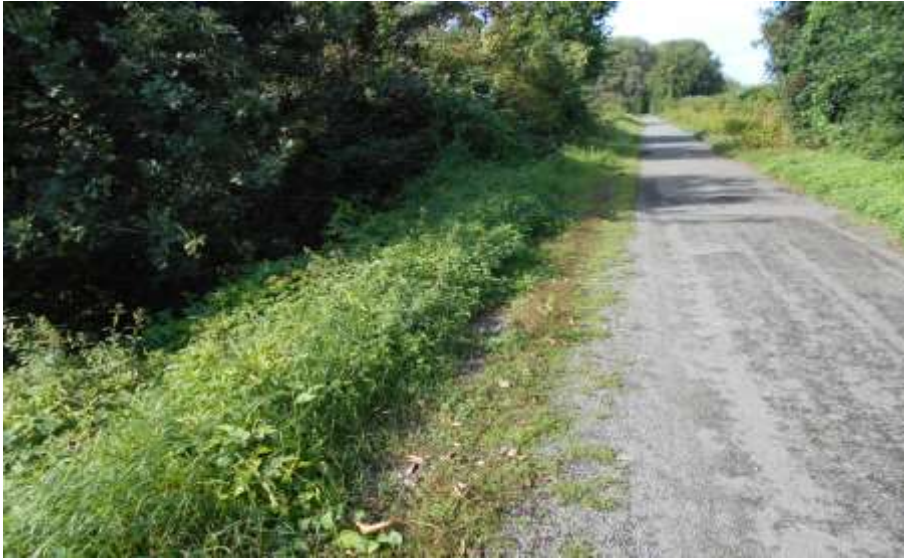
Après +/- 1500 m du départ, le chemin surplombe la végétation et il n'y a pas de sécurisation par rapport au vide. Cependant, la largeur du chemin est suffisante à ce niveau.

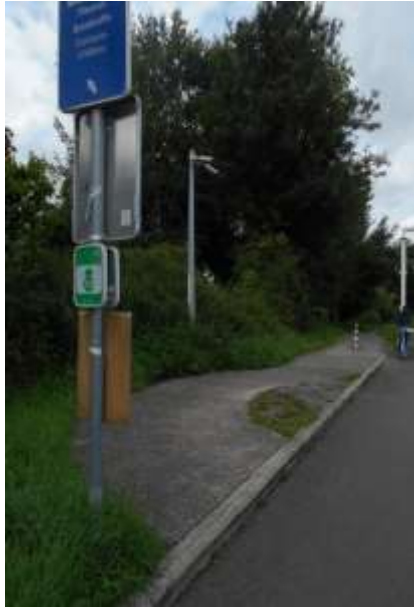
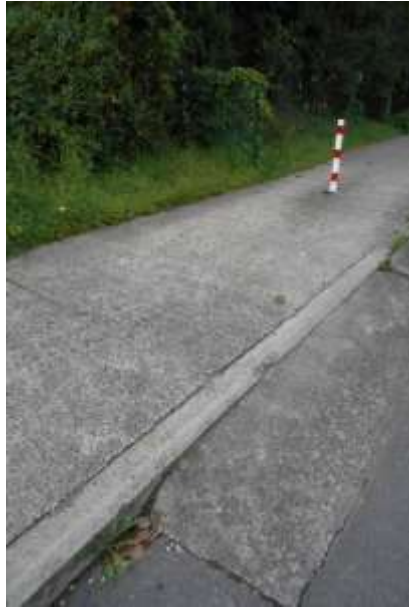
Présence d'une bordure non compensée (au bon endroit) à la fin du parcours à hauteur de la gare de Gembloux.

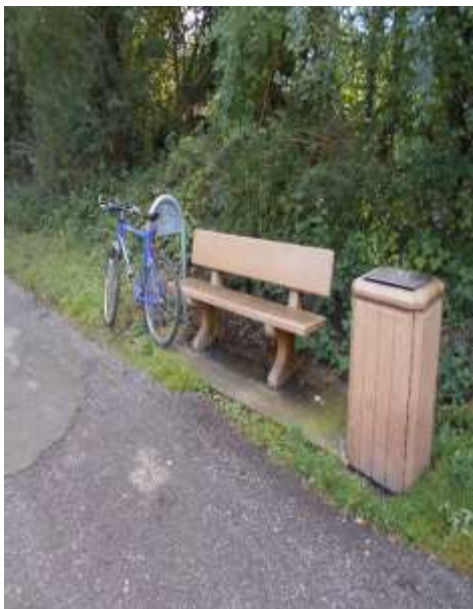
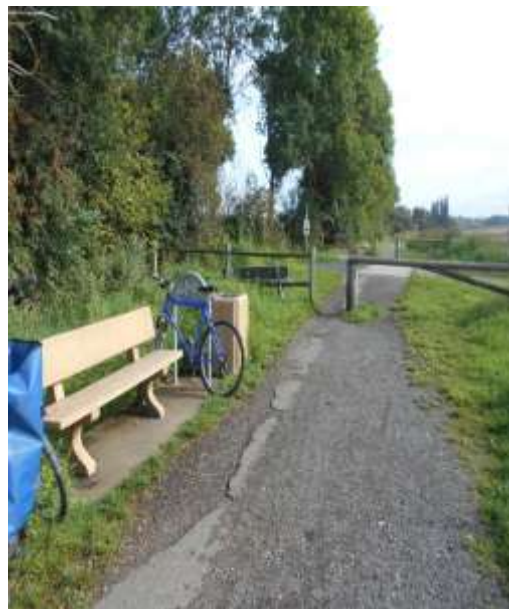
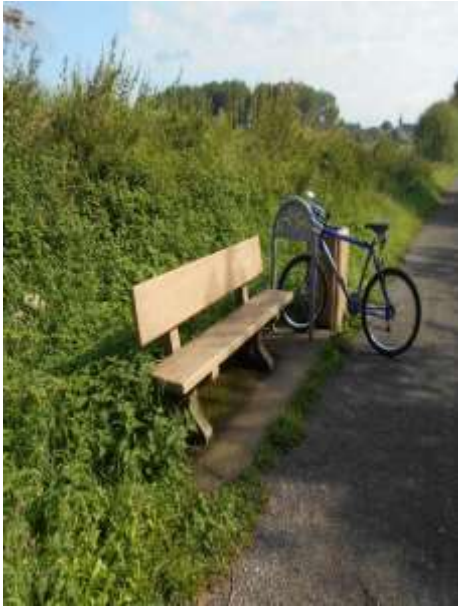
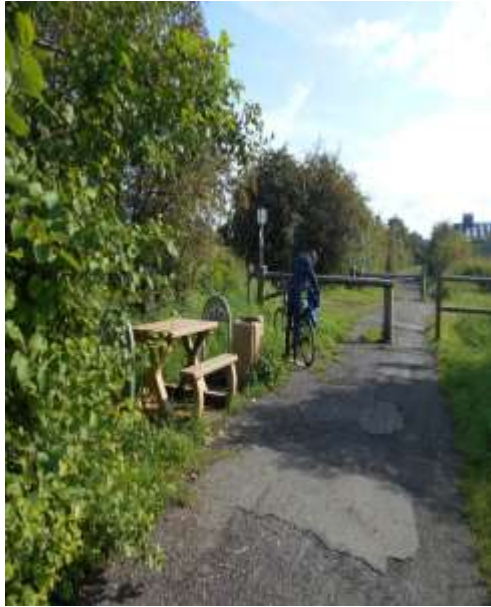
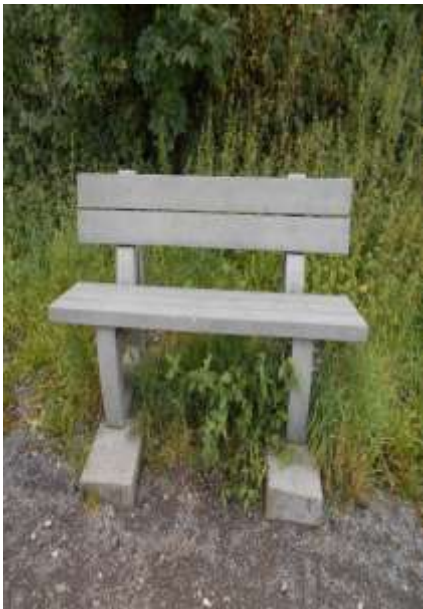
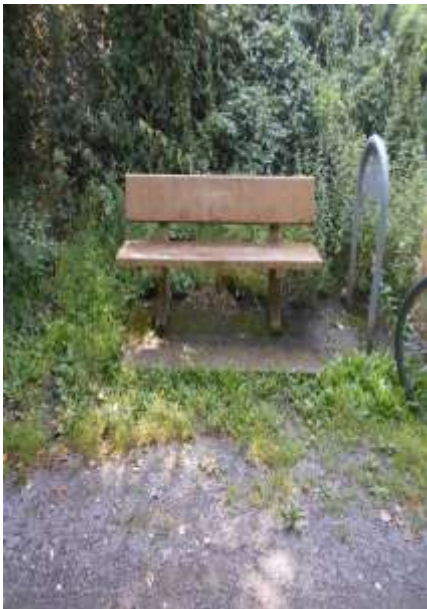
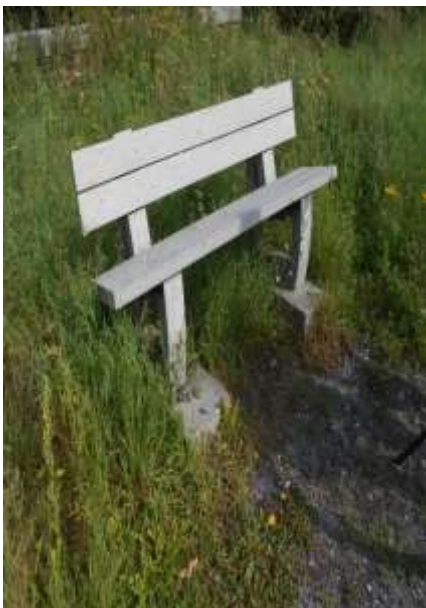
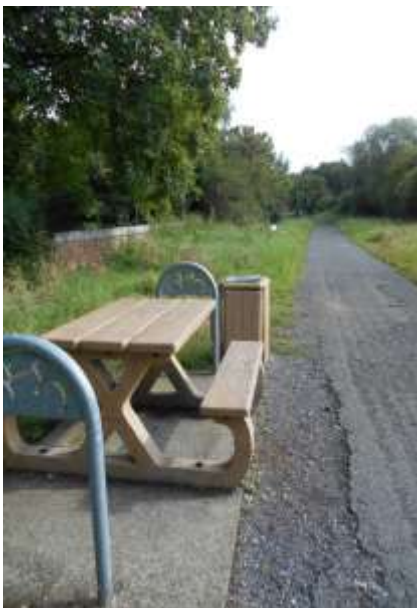
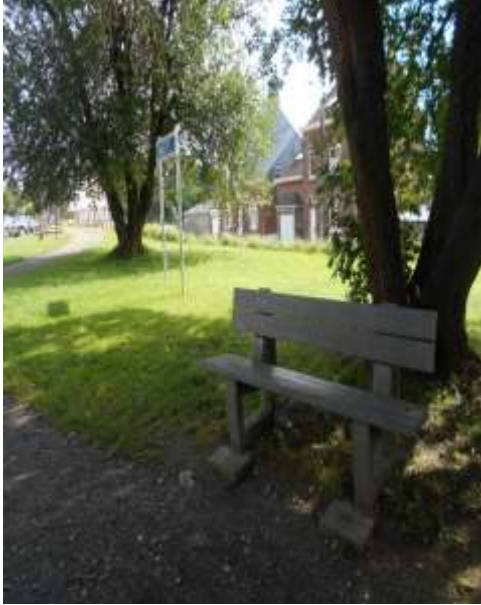
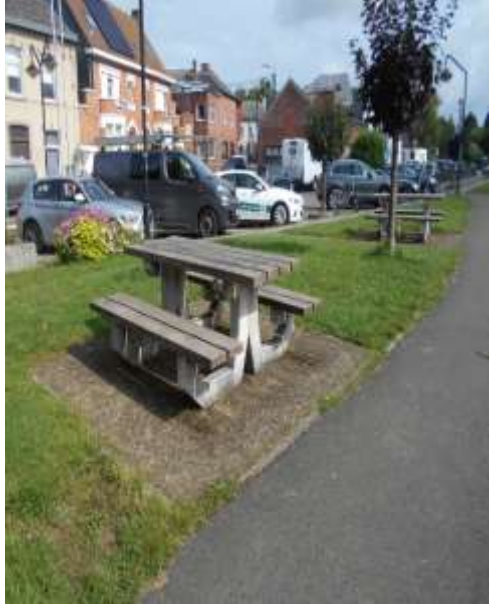
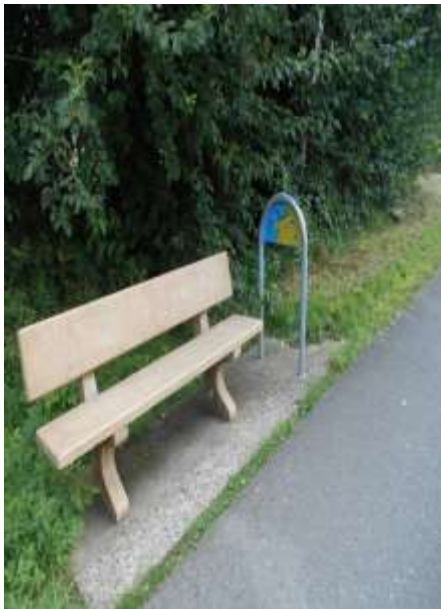
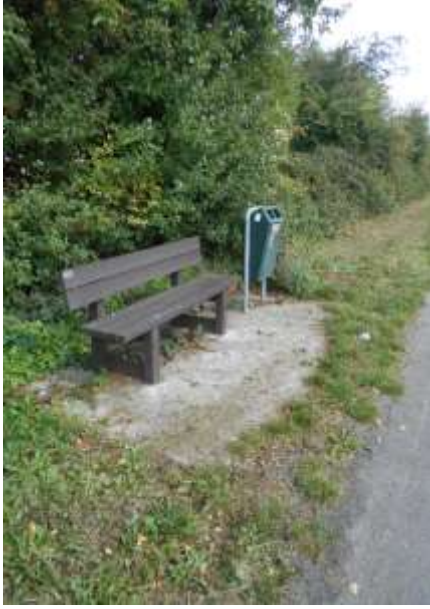
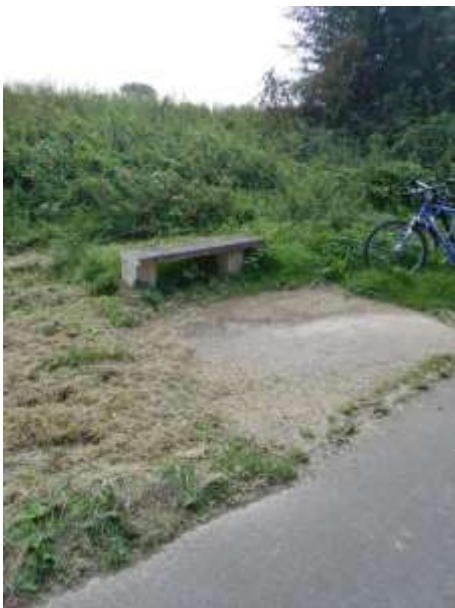
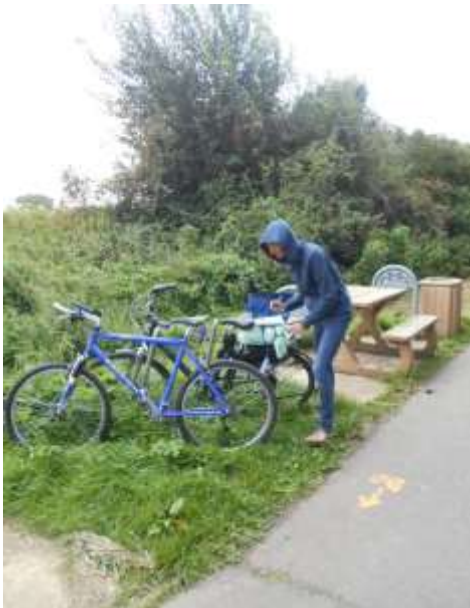
Au départ à proximité du parking, on trouve des bancs et une table de pique-nique...mais aussi tout le long du parcours. Une multitude de bancs divers jusqu'à l'aberration d'avoir un banc devant un autre banc, mais peu sont vraiment adaptés.

Soit au moins 25 zones de repos sur le circuit avec bancs ou table de pique-nique. Mais pas vraiment accessible aux PMR :

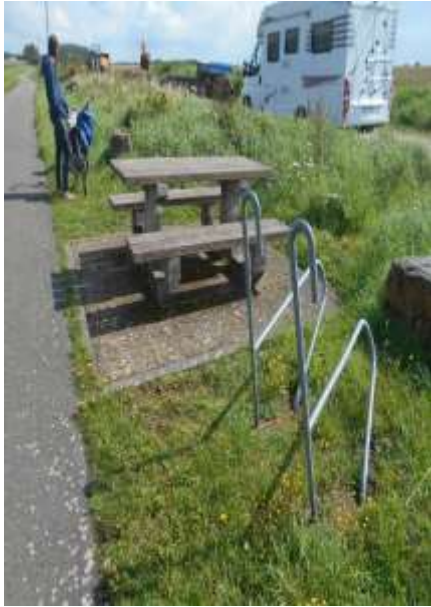
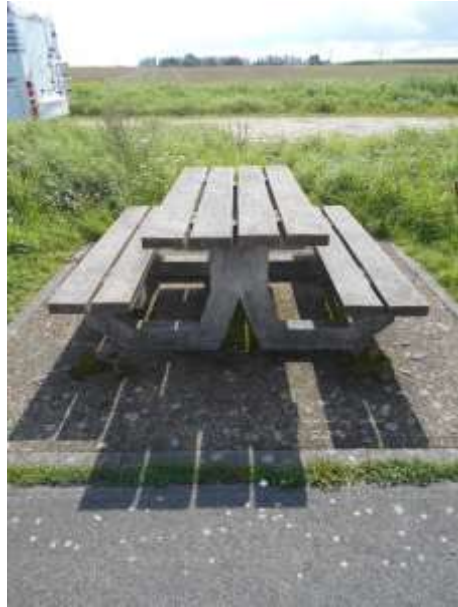
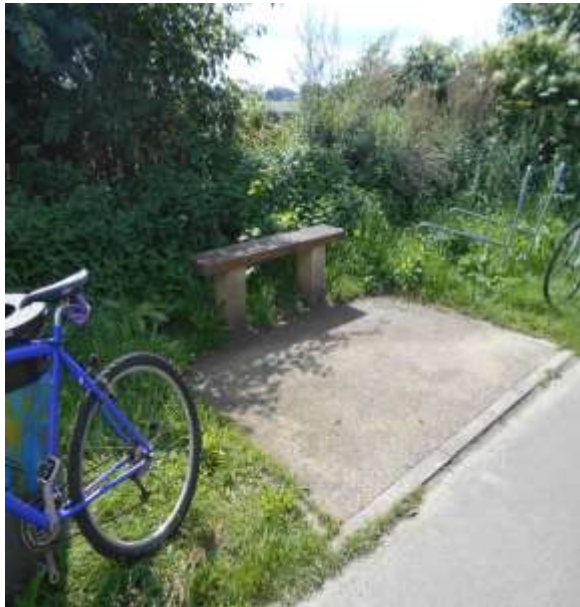
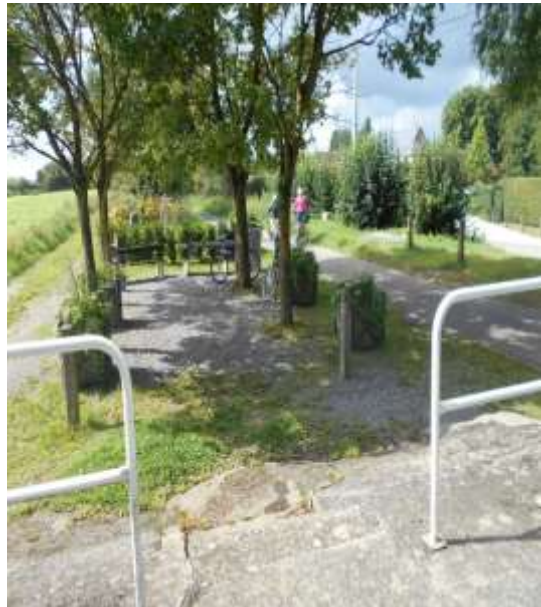
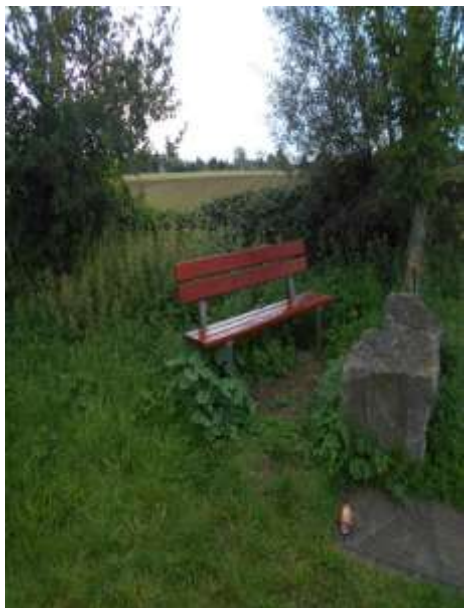
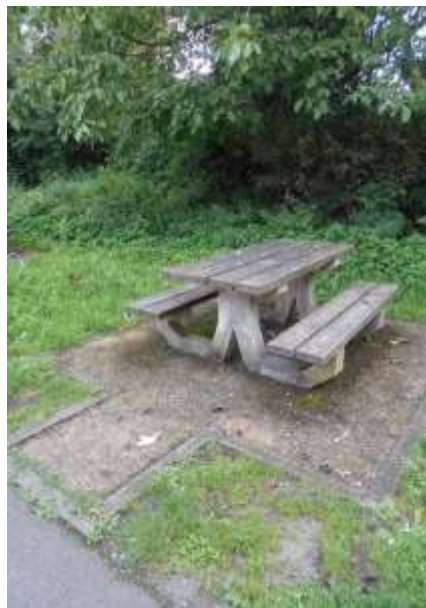
- Soit libre passage insuffisant pour une chaise, un HandyBike ou un vélo adapté permettant de se transférer ;
- Soit placées trop près du cheminement, pas de dégagement ;
- Soit hauteur d'assise trop haute ;
- Soit plateau de table ajouré (espace important) pour les tables de pique-nique.
