La Wallonie à Vélo / RaVel Ligne 38 de Herve à Fléron

Audit et Analyse

RaVel Ligne 38

12 novembre 2020

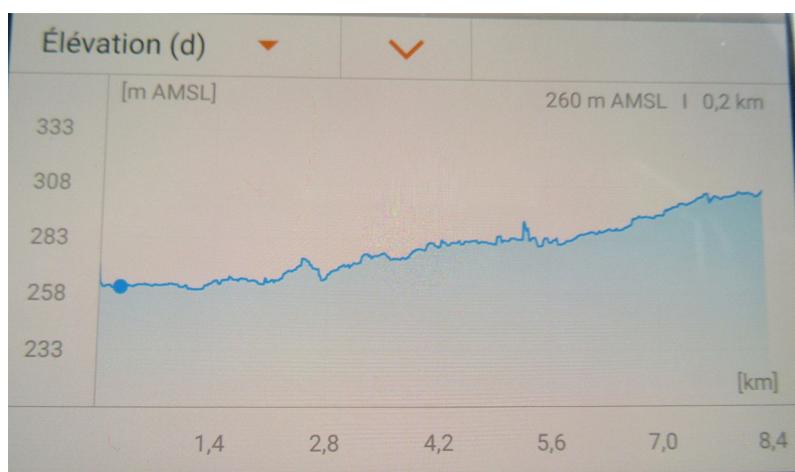
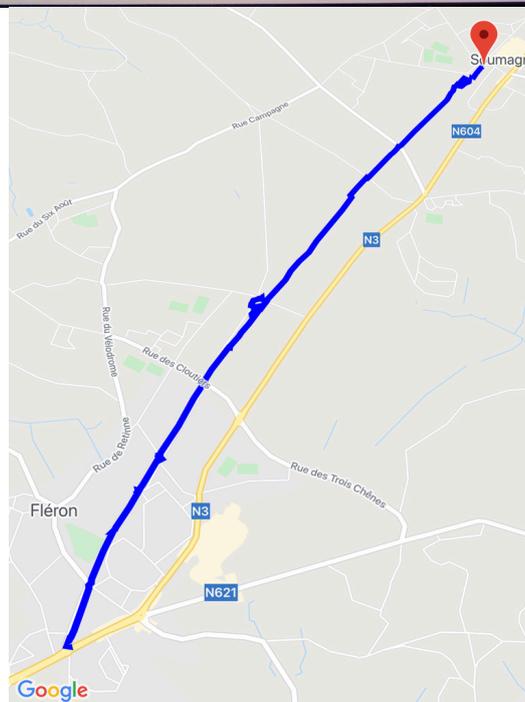
Présentation du Site et Infos Générale

- 1 Parcours Aller - Retour :
 - **8,2 Km de Herve à Fléron et de Fléron à Herve**
 - Parcours en macadam sur une largeur +/- constante de 2,5 m
 - Le parcours est relativement plat mais il y a quelques pentes à max. 6% sur une courte distance. Par contre, un élan est possible de part et d'autre.
 - Parcours en site propre.
 - 9 traversées de voirie non sécurisées
 - L'analyse de ce circuit se fait au départ de Fléron vers Herve
- Élévation totale de 50 m, Fléron étant plus bas que Herve
 - Hauteur minimum : 258 m alt.
 - Hauteur maximum : 308 m alt.

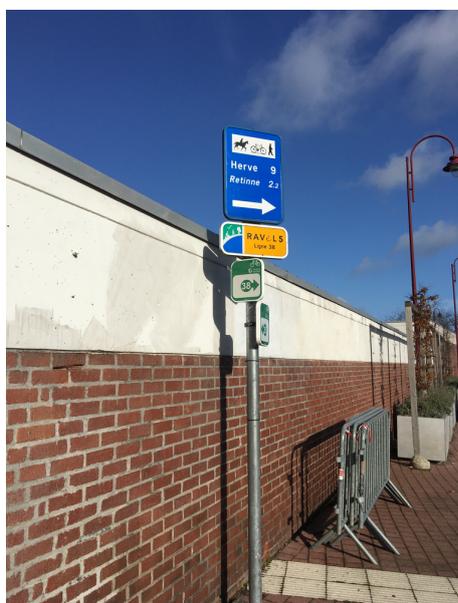
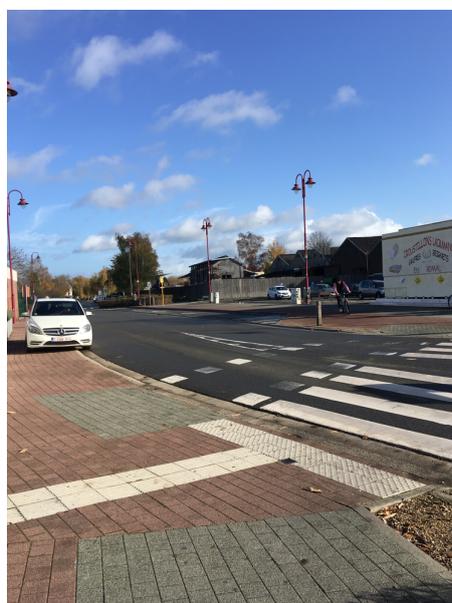
Signalisation peu claire à Fléron pour trouver l'entrée du RAVEL, le panneau est situé de l'autre côté du carrefour.

On trouve cependant le Ravel intuitivement car il se trouve le long du parking.

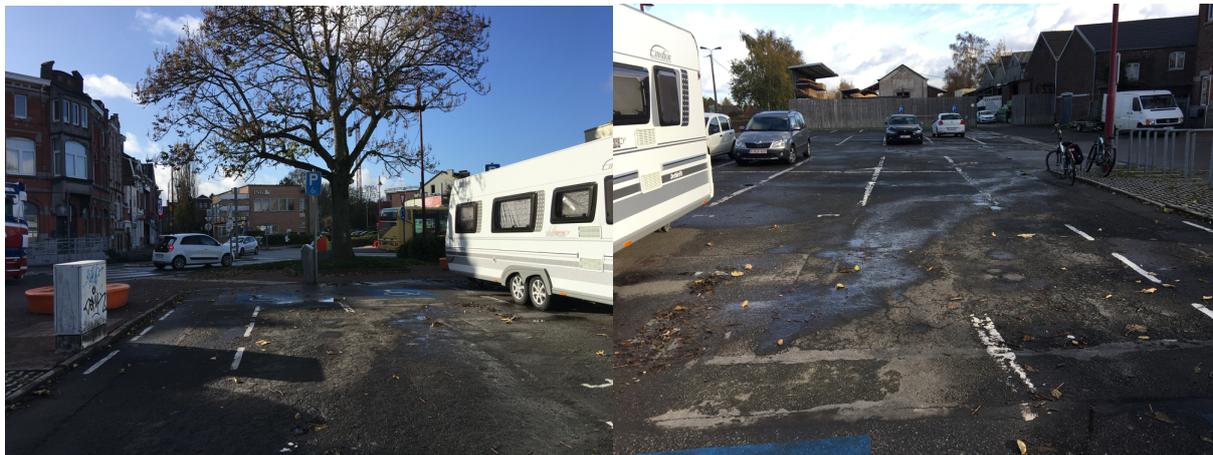
Nombreuses places de parking dont 2 adaptées aux personnes handicapées.

Présence du panneau vertical mais le marquage au sol est délavé.

Pas de toilettes PMR disponibles si ce n'est au Pizza Hut, situé à 950m.

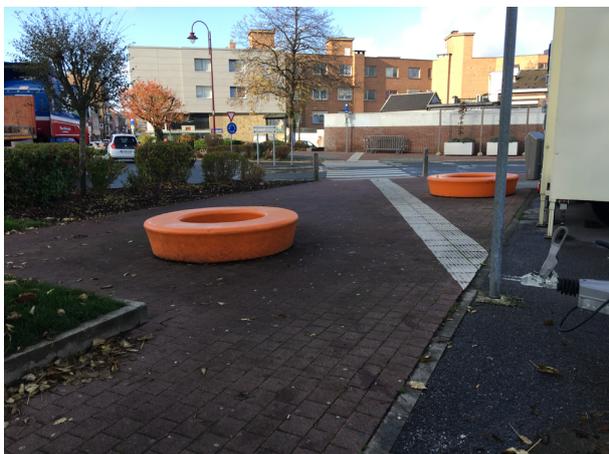
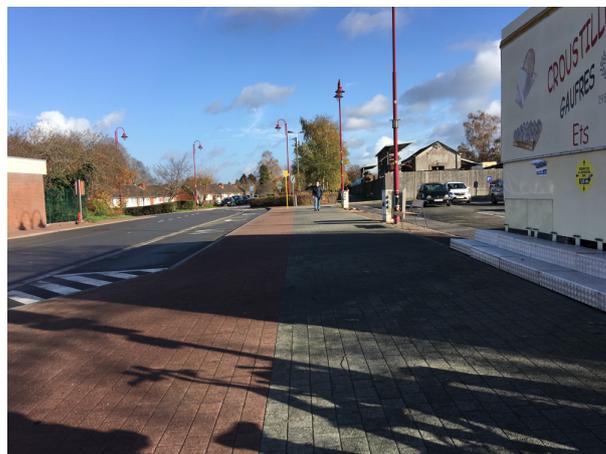
Accès facile, l'axe de rotation pour atteindre le RAVEL est plus qu'assez large

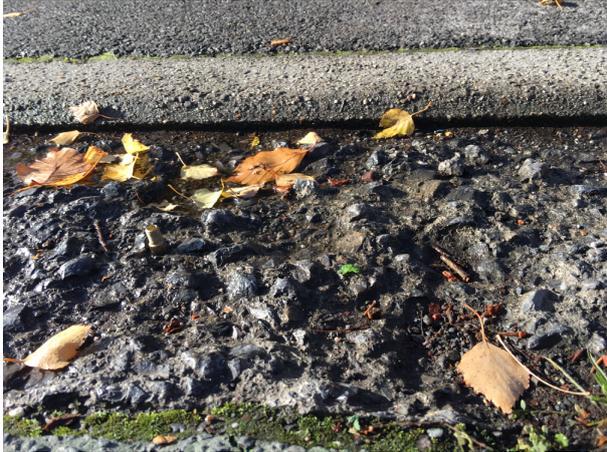
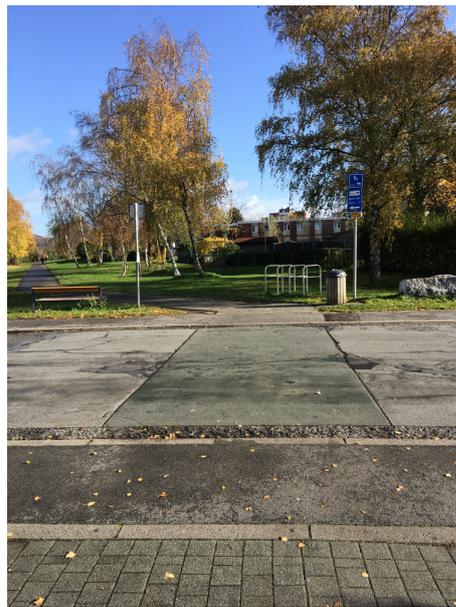
1. Traversée à hauteur de la rue du Tiège

Traversée par une voirie communale non signalée, cette entrée / sortie se fait de plain-pied

Petite bordure de 2 cm biseautée

La voirie traversée n'est pas teintée de rouge au sol.

La proximité du RaVel n'est pas indiquée aux automobilistes

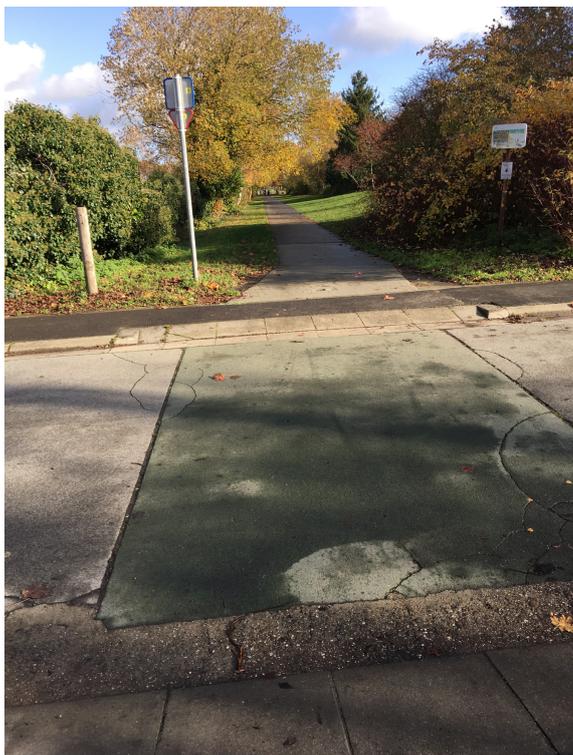
2. Traversée à hauteur de la Drève du Château

Traversée par une voirie communale non signalée, cette entrée / sortie se fait de plain-pied
La voirie traversée n'est pas teintée de rouge au sol.
La proximité du RaVel n'est pas indiquée aux automobilistes

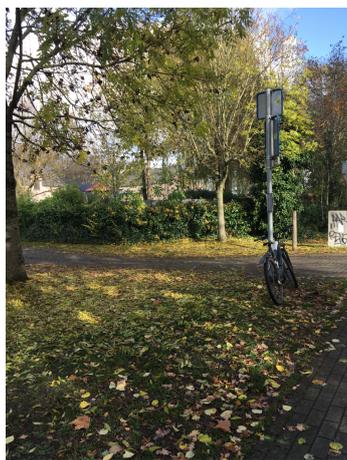
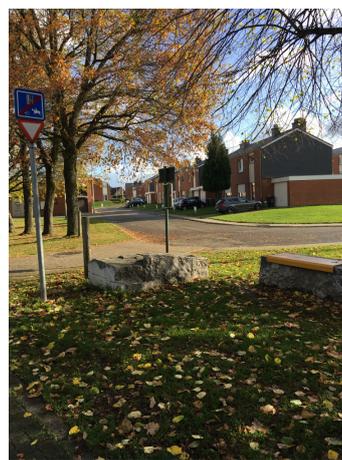
3. Traversée à hauteur de la Drève du Fort

Traversée voirie par une petite voirie communale non signalée menant à un quartier résidentiel.
Cette traversée est équipée d'un banc en pierre d'une hauteur d'assise de +/- 55cm.
La voirie traversée n'est pas teintée de rouge au sol.
La proximité du RaVel n'est pas indiquée aux automobilistes

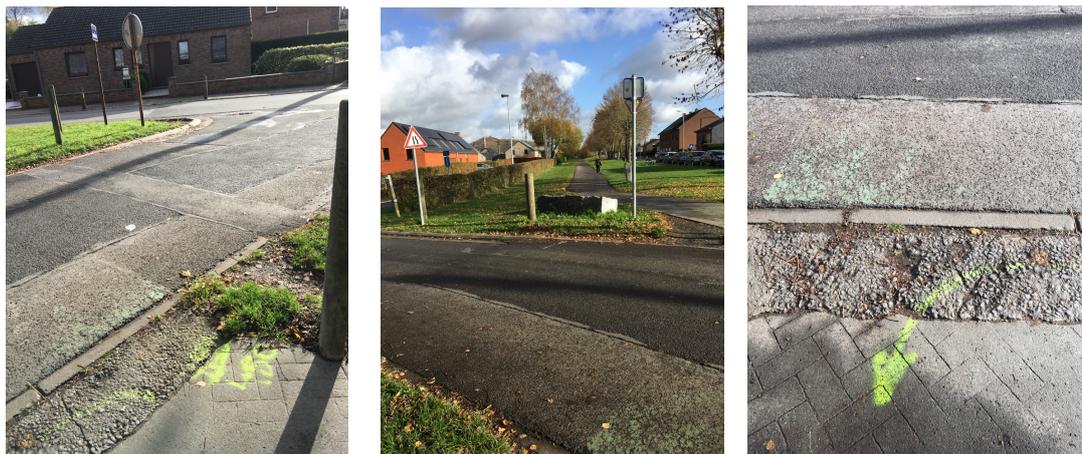
4. Traversée à hauteur de la rue Militaire

Traversée par une voirie communale non signalée, cette entrée / sortie se fait de plain-pied.

Cette traversée est équipée d'un banc d'une hauteur d'assise de +/- 55cm.

Le revêtement est irrégulier

La voirie traversée n'est pas teintée de rouge au sol.

La proximité du RaVel n'est pas indiquée aux automobilistes

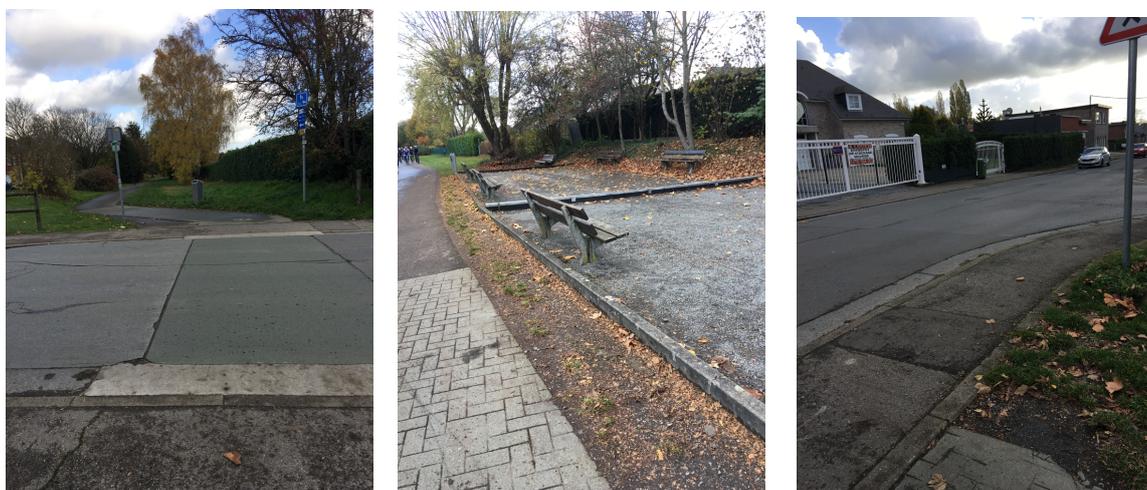
5. Traversée à hauteur de la rue des Cloutiers

Traversée par une voirie communale non signalée, cette entrée / sortie se fait de plain-pied.

Cette traversée est équipée d'une zone de repos inaccessible, une bordure entoure cette dernière.

Le revêtement est irrégulier

La voirie traversée n'est pas teintée de rouge au sol.

La proximité du RaVel n'est pas indiquée aux automobilistes

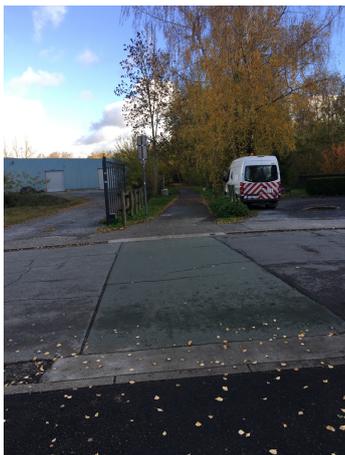
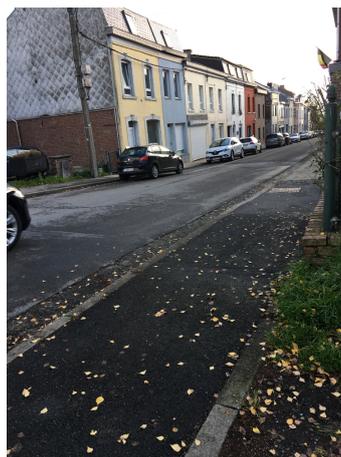
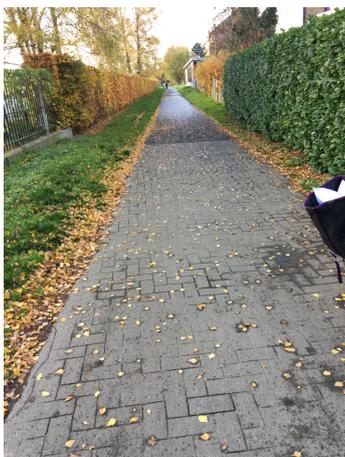
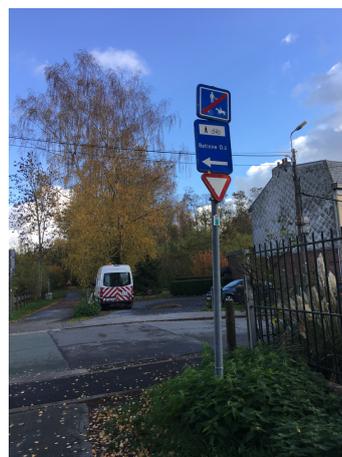
6. Traversée à hauteur de la rue Carl Jost

Traversée par une voirie communale non signalée, cette entrée / sortie se fait de plain-pied.

Le revêtement est irrégulier

La voirie traversée n'est pas teintée de rouge au sol.

La proximité du Ravel n'est pas indiquée aux automobilistes

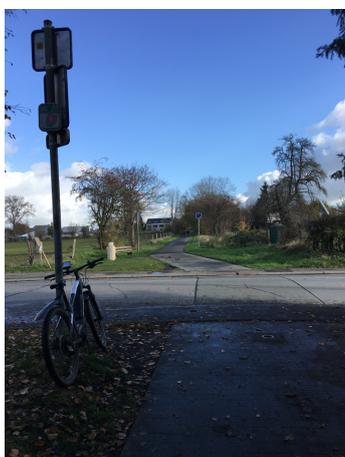
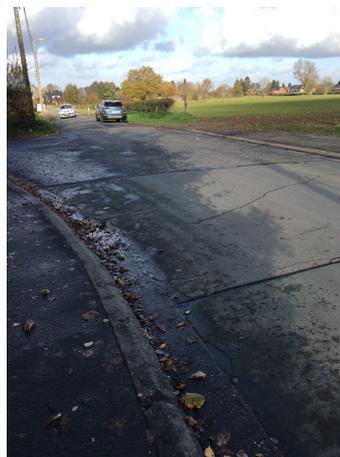
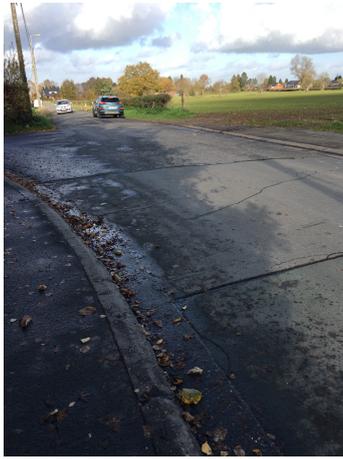
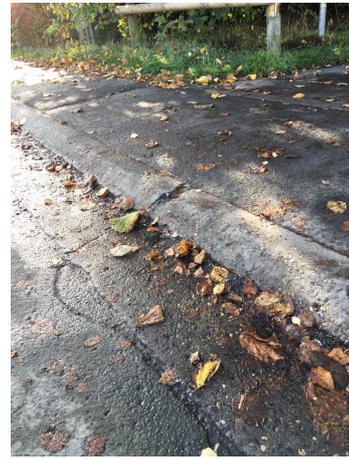
7. Traversée à hauteur de la rue de la Chapelle

Traversée par une voirie communale non signalée, cette entrée / sortie est plus difficile car bordure de +/- 10 cm biseautée.

Trafic relativement dense

Le revêtement est irrégulier

La voirie traversée n'est pas teintée de rouge au sol.

La proximité du RaVel n'est pas indiquée aux automobilistes

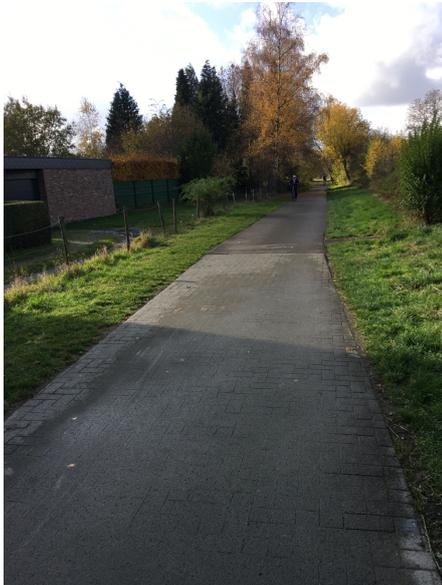
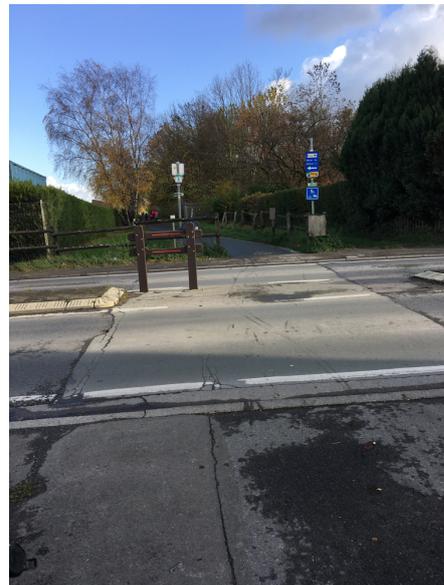
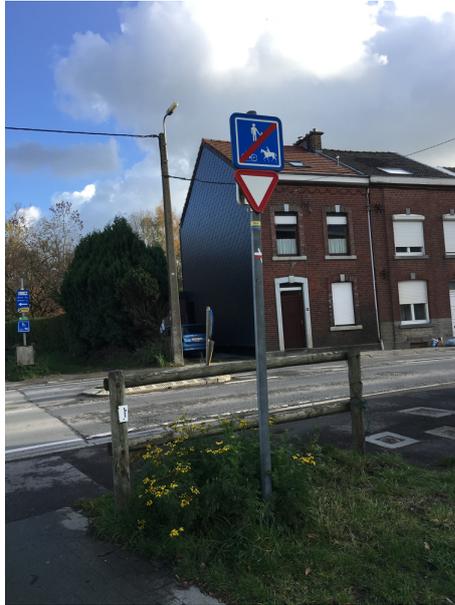
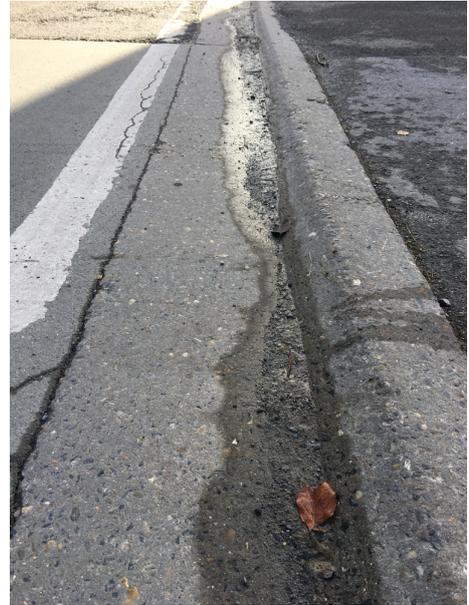
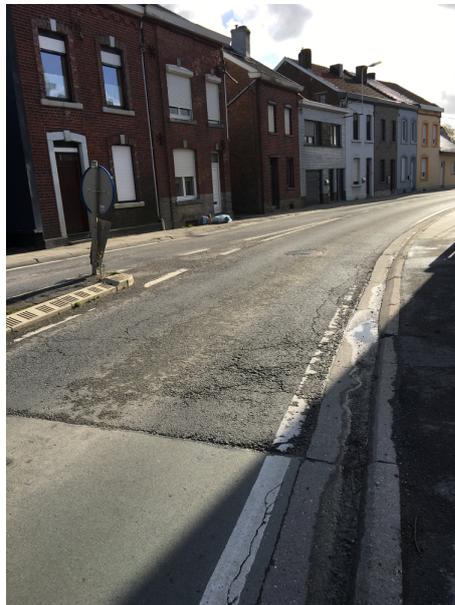
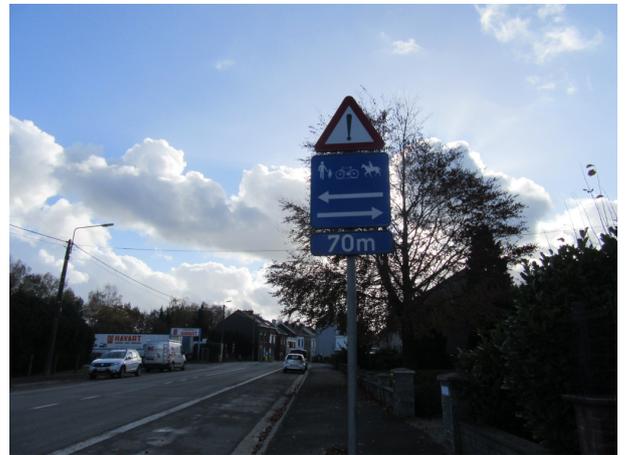
8. Traversée à hauteur de la RN 604

Traversée d'une route nationale bien signalée.
Le sol en est teinté de vert mais très délavé, prudence !
Le raccord trottoir / voirie se fait via une bordure biseautée de +/- 10 cm

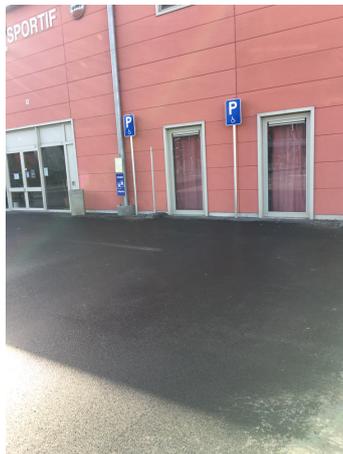
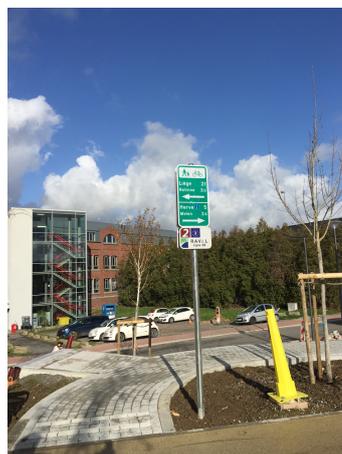
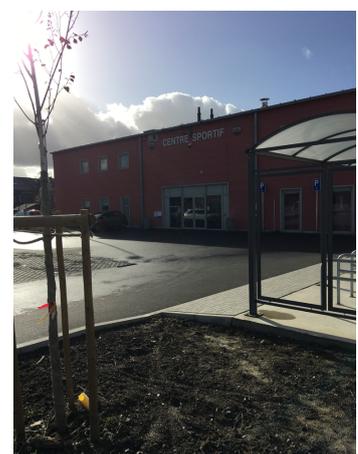
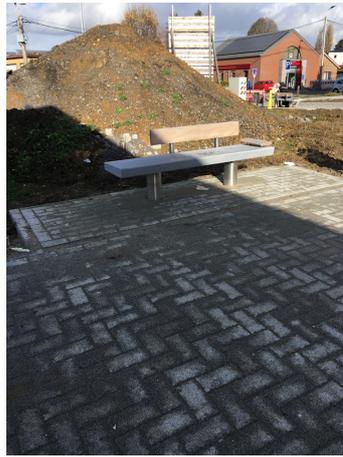
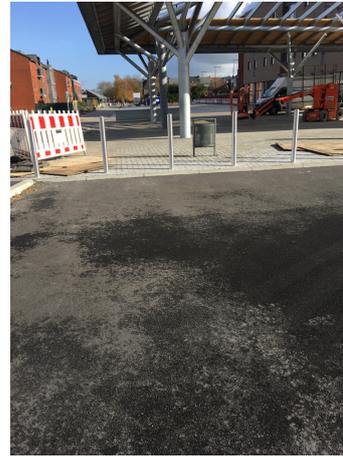
Zone de stationnement possible, 2 parkings PMR sont prévus, non marqués au sol mais présence du panneau vertical.
L'accès au RAVEL se fait en passant entre deux poteaux, entre axe de 110 cm
Nombreuses zones de repos, ht assise 47 cm
Toilette accessible ? Le centre sportif était fermé lors de notre visite.

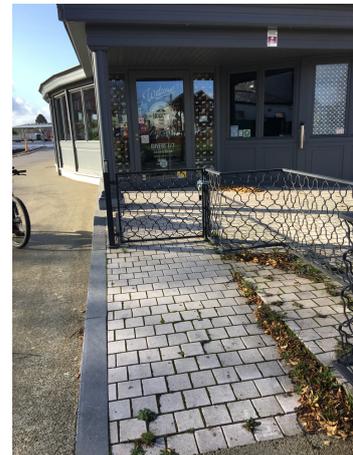
A quelques mètres du centre sportif, possibilité de se restaurer au Bistrot « The Huggies », fermé lors de notre visite.
Présence d'une pente de 6% sur 4.00m pour entrer.

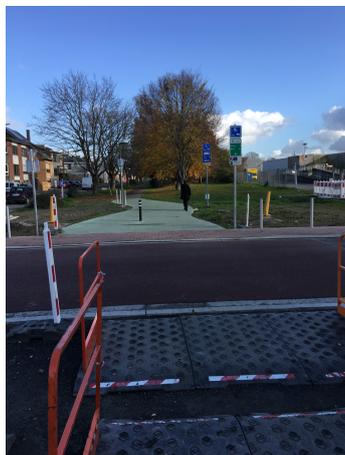
9. Traversée rue César De Paepe

Traversée de plain-pied, en travaux lors de notre visite

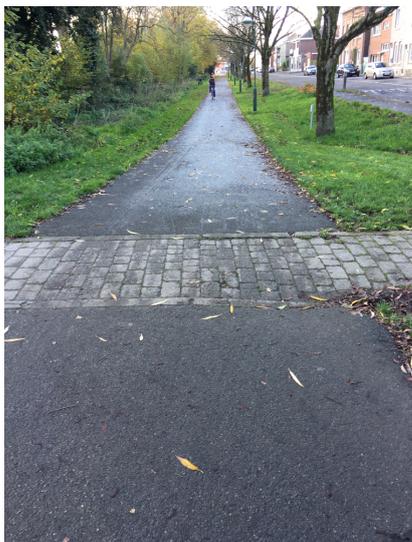
Au km 4.5 et 6.3, plusieurs pentes de 4,5 à 6 % sur environ 10 mètres mais élan possible

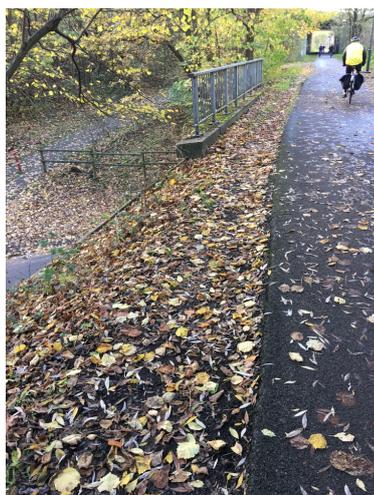
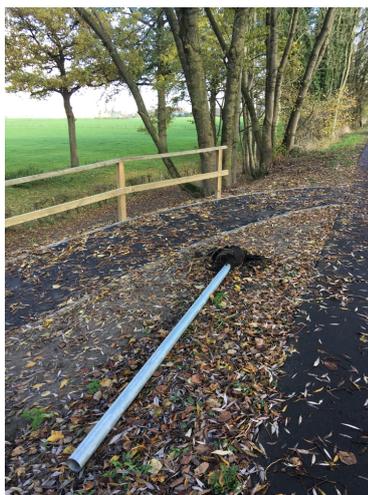
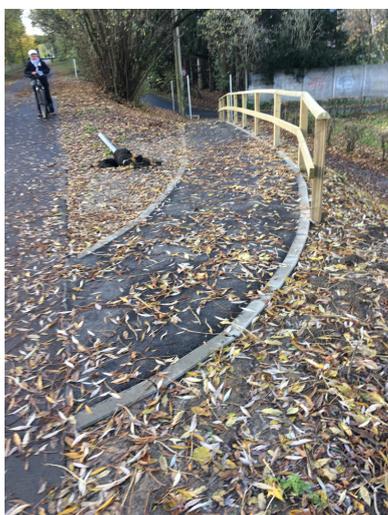
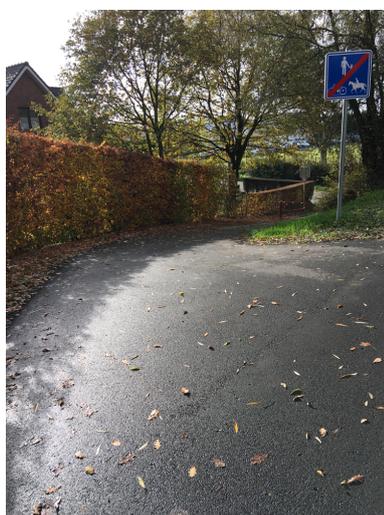
Au km 5.5, abords non sécurisés, lignes au sol à prévoir

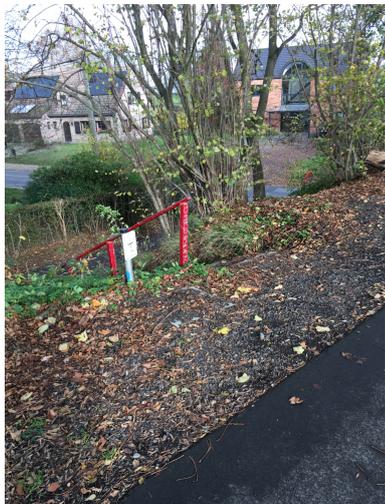
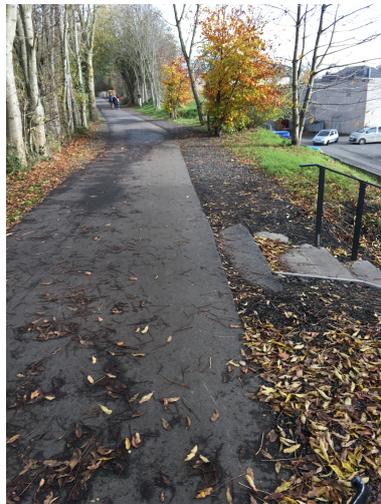
Au km 7.7 et 8.3, abords non sécurisés, lignes au sol à prévoir

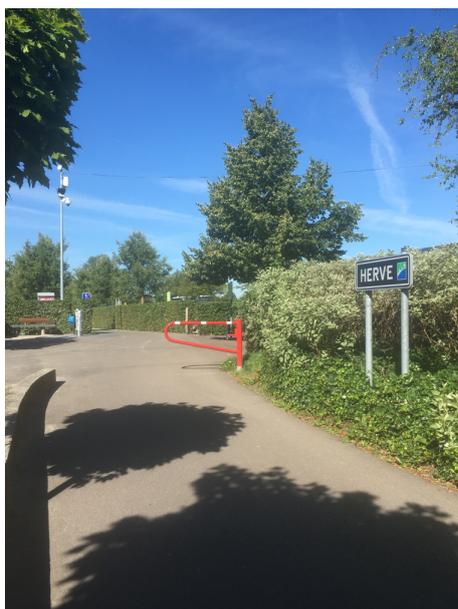
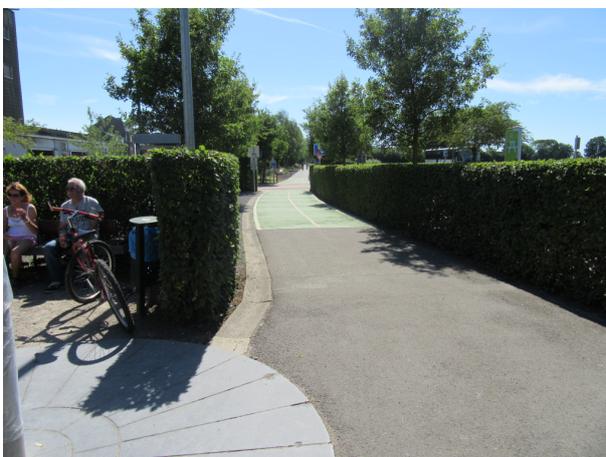
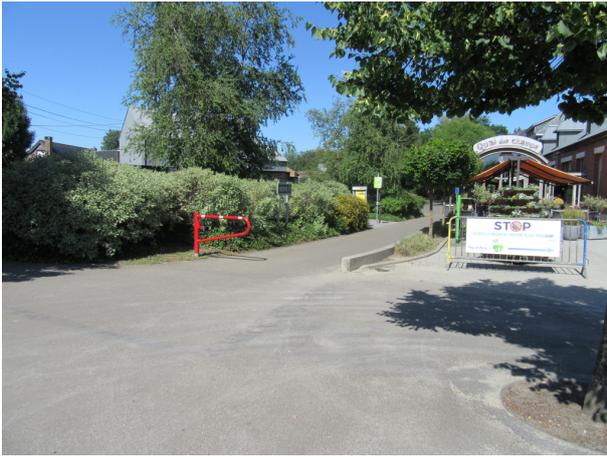
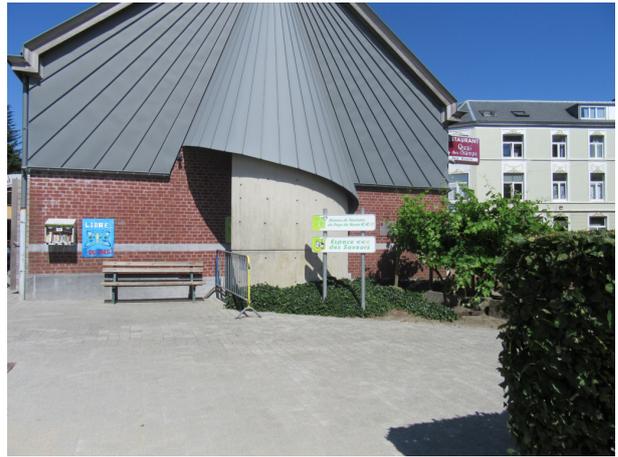
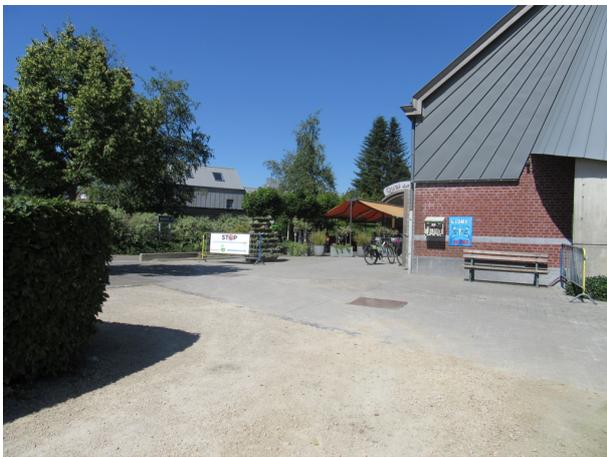
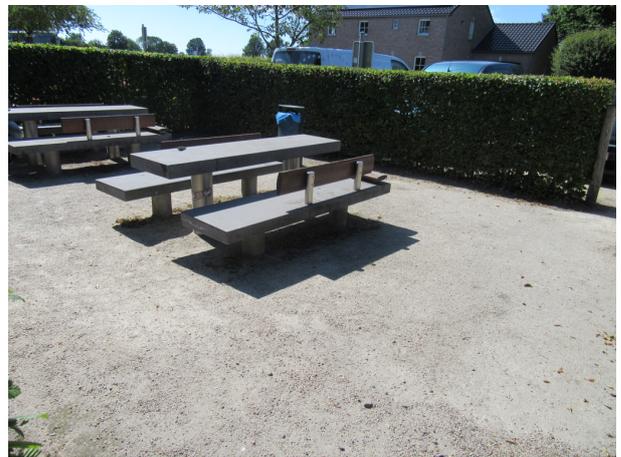
Arrivée en Gare de Herve

- D'un restaurant Brasserie avec Terrasse
- D'une boutique de produits du terroir
- De poses vélos
- D'une borne de réparation Vélo
- De bancs
- De poubelles
- D'aires de Pique-nique
- De parking
- D'une toilette adaptée (presque) aux normes :
 - Porte d'entrée 87 cm
 - Porte WC avec Lisse : 88 cm
 - WC en trapèze :
 - Hauteur : 215 cm
 - Petite Base : 160 cm
 - Grande Base : 200 cm
 - La porte d'entrée est située dans la droite de la grande base
 - La toilette est située à 95 cm du côté gauche
 - Double barre d'appui situées respectivement à 33 cm chacune de l'axe
 - La toilette est à une hauteur de 50 cm
 - Les barres d'appui mesures 85cm et sont à une hauteur de 80 cm
 - Une patère est disposée à 120 cm du sol
 - Présence d'une table à langer

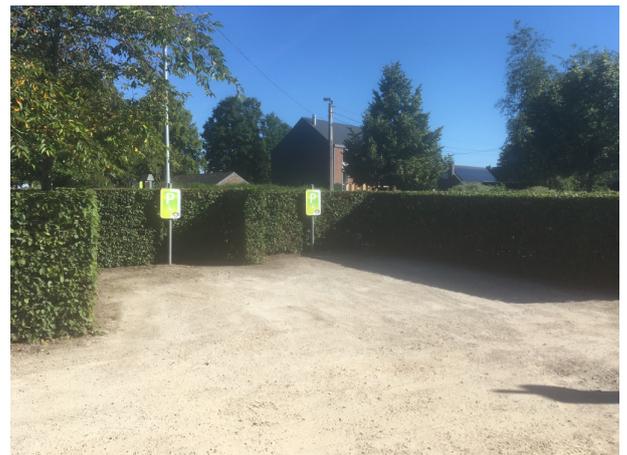
Nombreux emplacements de parking (>80) disposés dans plusieurs parkings aux environs. Les parkings directs de la Gare comptent 18 places dont 2 sont dédiées aux personnes handicapées.

Cet emplacement mesure 3.30 m de large et est situé sur une surface plane compactée. L'emplacement PMR est situé à proximité de l'entrée de la Gare et à moins de 25 m de l'entrée du RaVel.

Une signalétique verticale trop basse. Pas de signalisation horizontale.

La liaison entre le parking et le point d'accès du circuit permet une circulation sans mise pied à terre. Le sol est asphalté et plan.

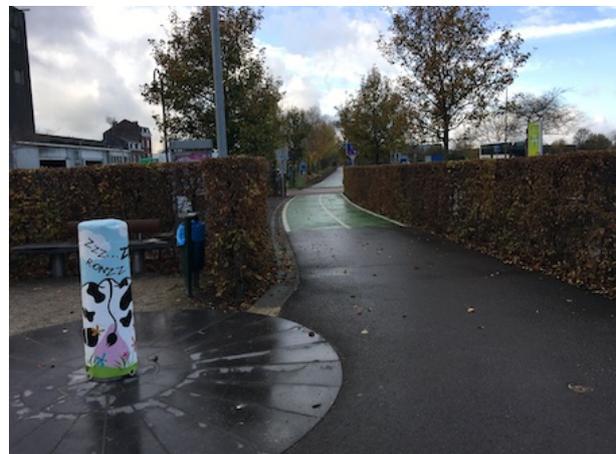
Accès facile au Ravel au départ de Herve, bonne signalisation, accès aisé.

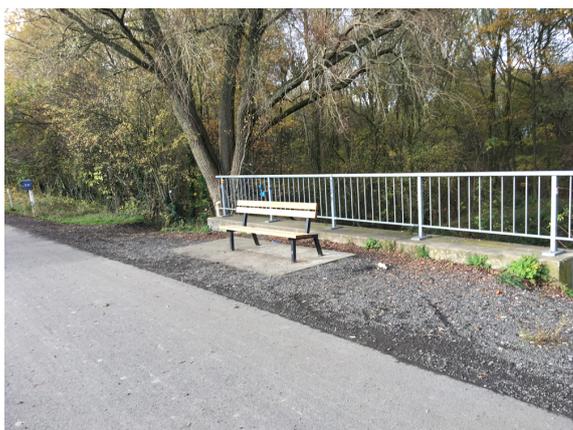
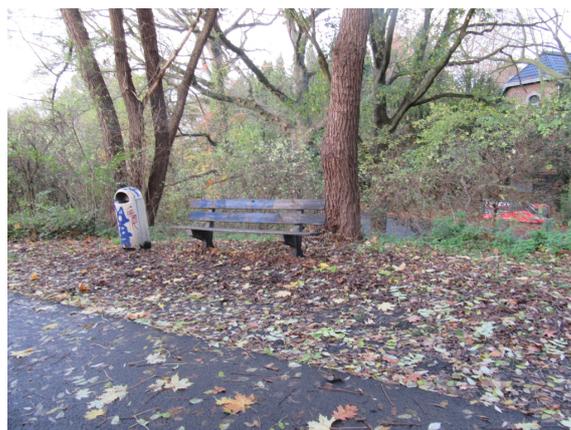
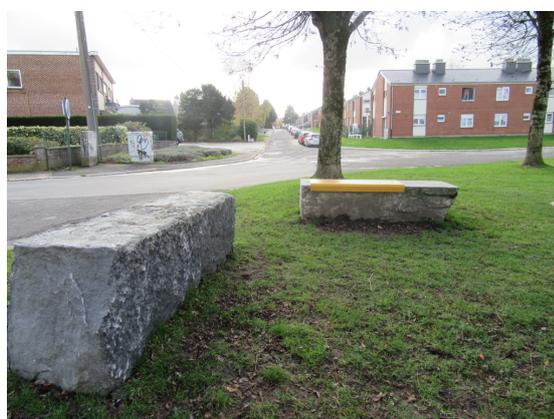
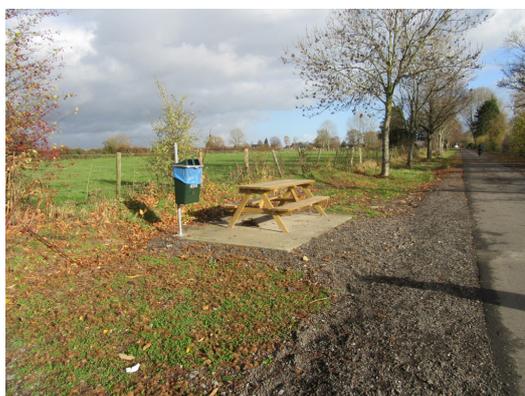
De nombreux bancs sont disposés tout au long du parcours

Zone de pique-nique, hauteur de table 72 – 76 cm
